Villa Monzini - complesso

Cornate d'Adda (MB)

Codice scheda: MI100-02742

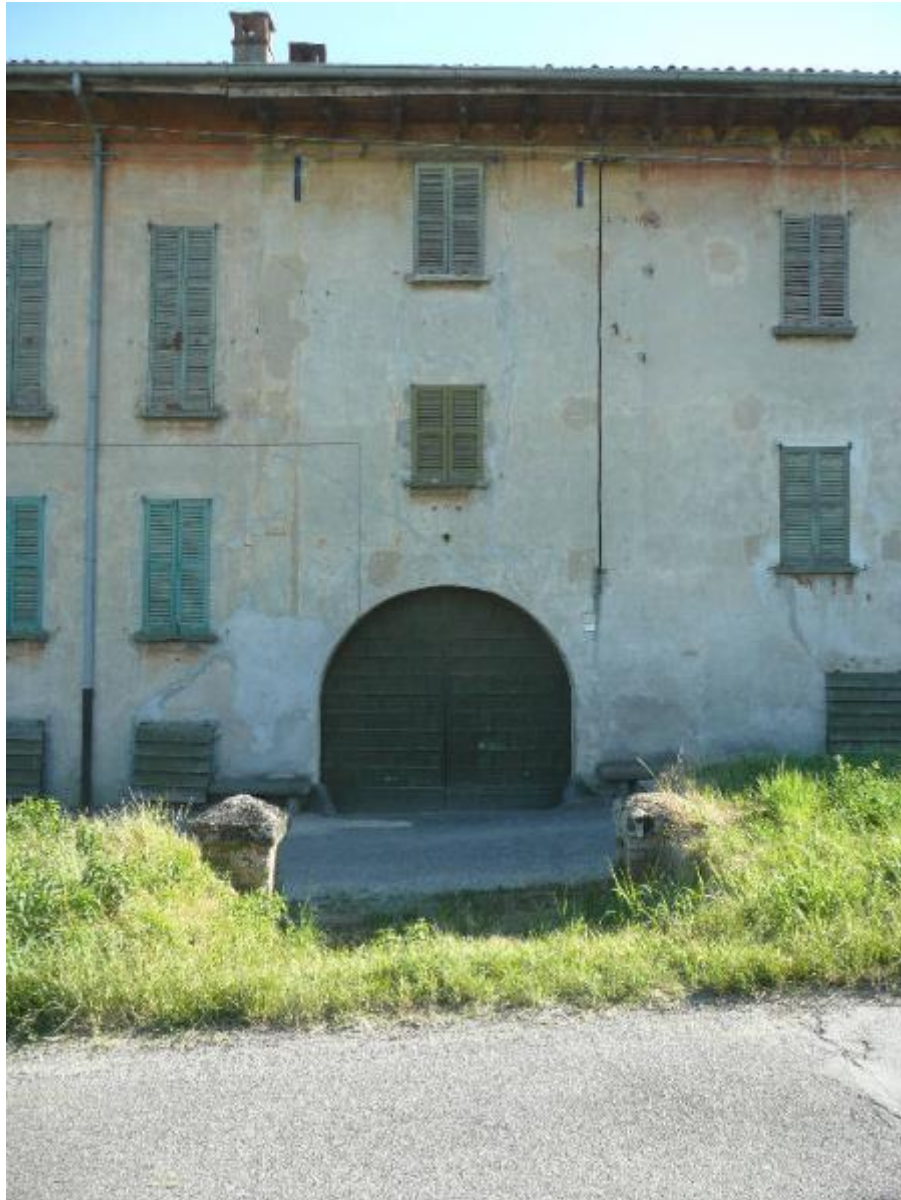
La villa ha una pianta a L aperta sul parco agricolo. Il fronte sulla strada è caratterizzato da un prospetto severo con la presenza di un portale di ingresso ad arco a tutto sesto. Ha tre piani fuori terra e la copertura è a padiglione con manto in tegole a coppo in laterizio.

Complesso di fabbricati, costituito dalla residenza padronale e da corti multiple con rustici a forte sviluppo orizzontale, sorge isolato nella campagna. Prospetta lungo la strada provinciale. Il corpo padronale, all'esterno, si connette ai rustici attraverso un muro di cinta. La struttura del primo è a tre piani fuori terra con aperture seminterrate in corrispondenza dello zoccolo. La pianta è a L. Il corpo perpendicolare alla fronte principale è a due piani fuori terra, con la superficie scandita da paraste e i piani separati da una sottile cornice. Il portale di accesso non è completamente in asse rispetto alla fronte. Le finestre, probabilmente aperte a più riprese, sono prive di mensole e cornici. La cappella, di cui si riconosce l'accesso su strada sormontato da una sorta di lunetta, è posta all'estremità della struttura. I rustici sono a tre piani fuori terra, le pareti interamente intonacate.
