Villa Greppi, Lecchi, Vernazzi, Longoni - complesso

Desio (MB)

Codice scheda: MI100-02962

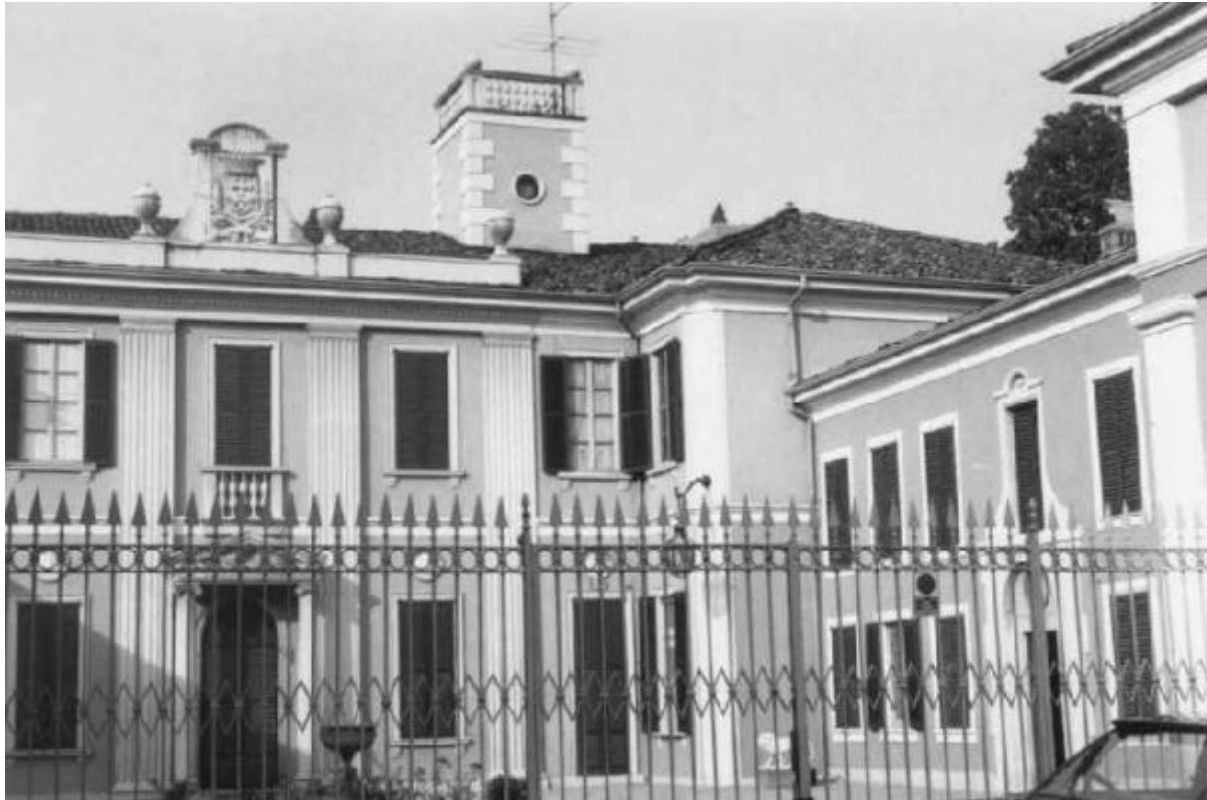
La dimora gentilizia, risalente al XVIII secolo, presentava in origine uno sviluppo quadrangolare attorno ad una corte, come è rilevabile attraverso la cartografia del Brenna del 1838. Successivamente fu creata una veduta prospettica con la parziale demolizione del corpo a sud e il conseguente assetto dell'impianto a U, e fu edificata una cappella in stile neoclassico.

Acquistata nel 1930 dai Longoni e successivamente divisa in due proprietà, la villa subisce una radicale ristrutturazione con la trasformazione dei rustici ad ovest in una seconda villa.

A tale intervento risale la rielaborazione della facciata con l'inserimento di lesene di ordine gigante, cornice e timpano in cemento.
