Chiesa di S. Teresa del Bambino Gesù¹

Legnano (MI)

Denominazione: Chiesa di S. Teresa del Bambino Gesù

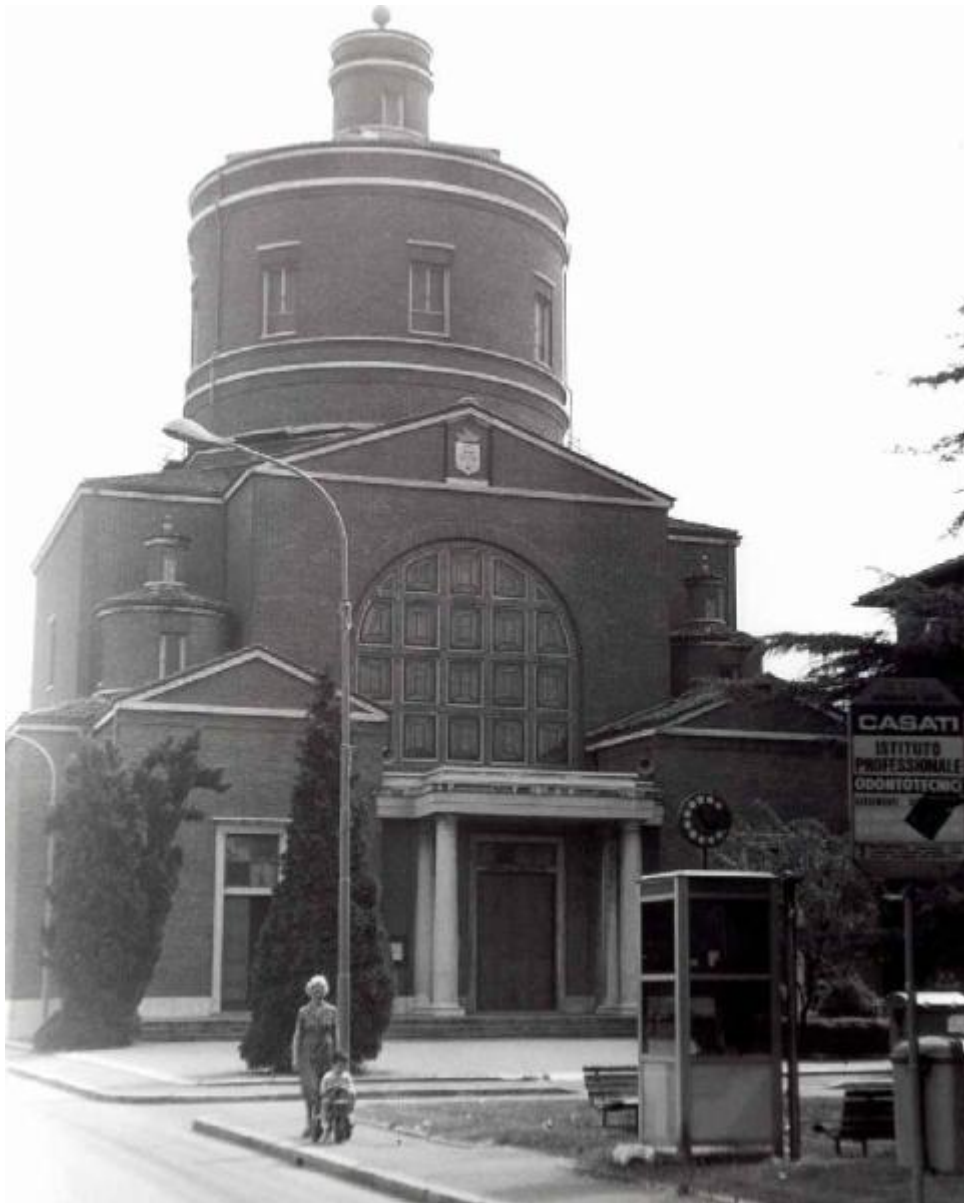
Codice identificativo: 151180041_001

Edificio a croce greca con imponente cupola centrale, alta 22 metri, e altre quattro cupole laterali poste agli angoli della croce. La facciata è in laterizio ed è caratterizzata da una grande vetrata ripresa anche nella parte posteriore

dell'edificio.
