Molino vecchio - complesso

Gorgonzola (MI)

Ambito tipologico principale: architettura industriale e produttiva

Denominazione: Molino vecchio - complesso

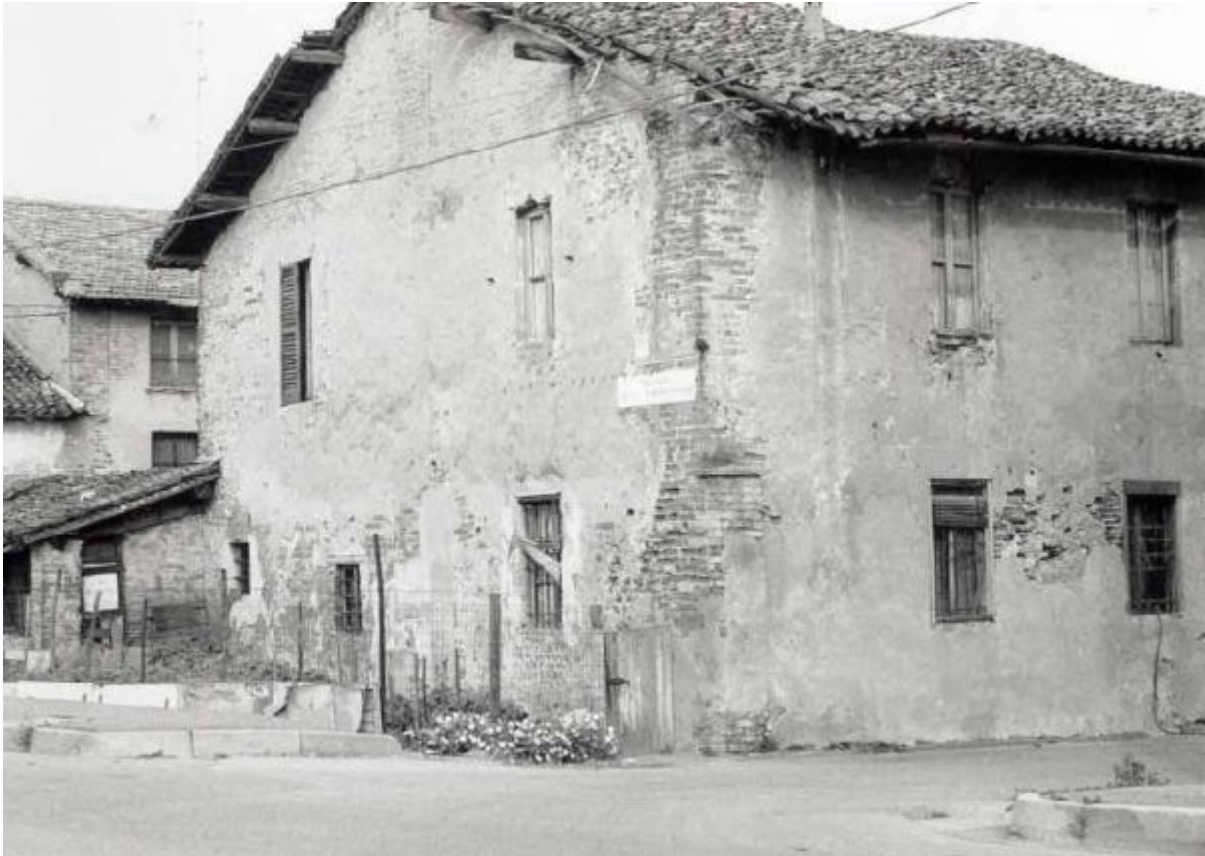
Il complesso è costituito da 2 corpi di fabbrica paralleli di cui il mulino era un tempo quello orientale, mentre l'occidentale contiene le stalle della cascina omonima.

Indicazioni specifiche: parzialmente crollate

Indicazioni specifiche: fessurazioni passanti e/o rilevanti

Indicazioni specifiche: deteriorati o inadeguati

Indicazioni specifiche: con sconnessioni rilevanti

Indicazioni specifiche: parzialmente crollati
