# Villa Giulini

## Boffalora Sopra Ticino (MI)

Codice scheda: MI230-00028

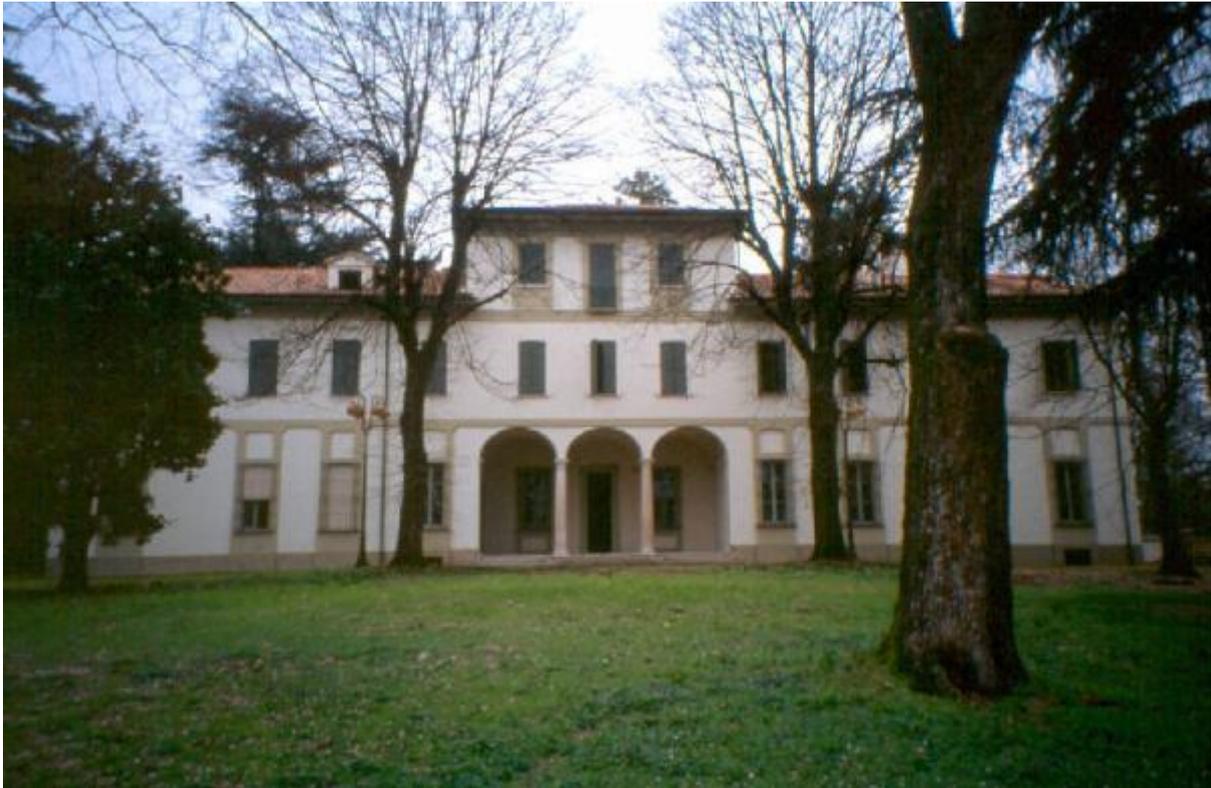
Edificio a pianta rettangolare a due piani con la parte centrale più alta e con un portico a tre campate nella fronte principale con due colonne in granito rosa di Baveno. I muri perimetrali sono in muratura a tessitura omogenea in laterizio; le strutture orizzontali sono costituite per la maggior parte da solai lignei ad orditura doppia, nel piano cantinato da volte a botte in muratura e da volte a crociera nel portico. Un'unica volta a schifo con unghie alla toscana ricopre un'ampia area al primo piano dallo scalone monumentale al salone principale oggi diviso in locali più piccoli. La copertura è mista a falde e a padiglione con travatura lignea su muri e manto in lastre di onduline con soprastanti coppi.
