Ponte sul Naviglio

Boffalora Sopra Ticino (MI)

Codice scheda: MI230-00030

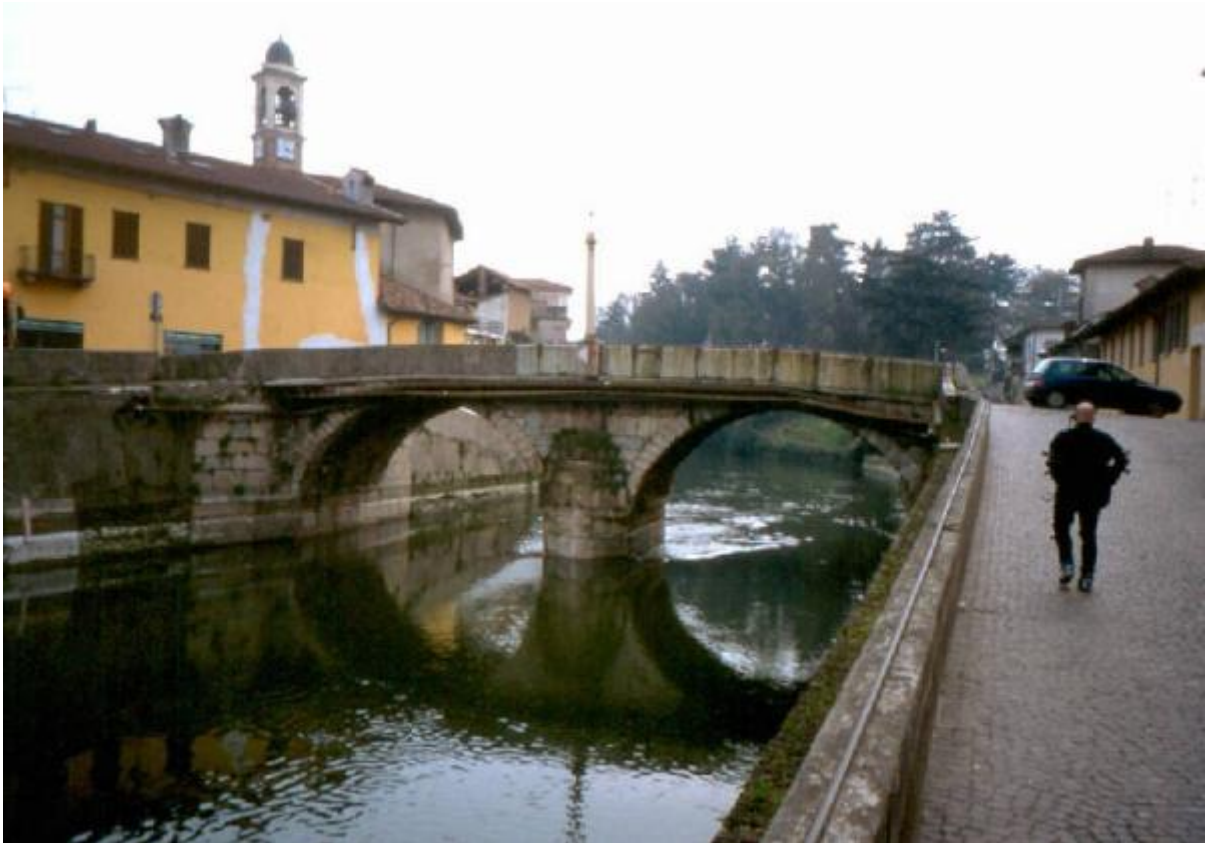
Ponte a due fornici con spalle in pietra e arcate in pietra e laterizio. Il parapetto è in lastre di pietra, la pavimentazione in asfalto.

Stato di conservazione: mediocre

Il parapetto in pietra presenta danni relativi ad urti dei veicoli all'imboccatura del ponte. Le strutture verticali, ed in particolare la parte superiore del pilone centrale realizzata in granito, presentano danni che si manifestano con erosione e disgregazione del materiale costituente, unito alla presenza di attivo attacco biologico ed ovvia umidità. Lievi danni alle strutture orizzontali. Attacchi biologici diffusi e ossidazione delle zanche in ferro con conseguenti macchie sul parapetto.
