# Porta S. Martino

Bozzolo (MN)

Codice scheda: MN360-00160

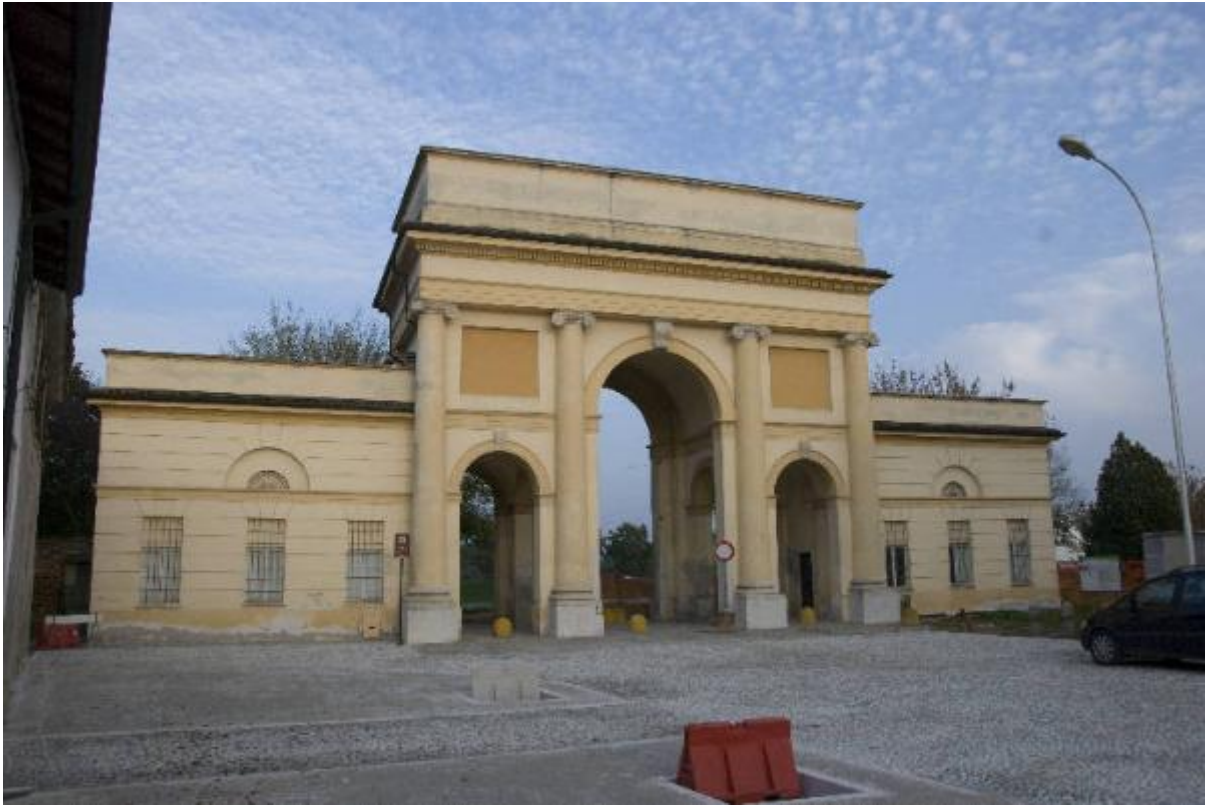
In origine porta di accesso alla città conduce oggi ad un'area erbosa rialzata rispetto alla strada sottostante. Il monumento attuale neoclassico sostituisce la porta costruita nel XVI secolo insieme alle mura. La porta è a pianta rettangolare ed è formata da un corpo centrale con arcate a tutto sesto con passaggi laterali e due ali più basse con ambienti interni.

Mediamente in discreto stato di conservazione per recente intervento di restauro. Tuttavia gli intonaci si presentano già ammalorati specie nello zoccolo di base e sulla facciata verso nord. Si rileva la presenza di atti vandalici (scritte)
