# Fienile di corte Maraini-Guerrieri Gonzaga

Gonzaga (MN)

Tipologia: cascina

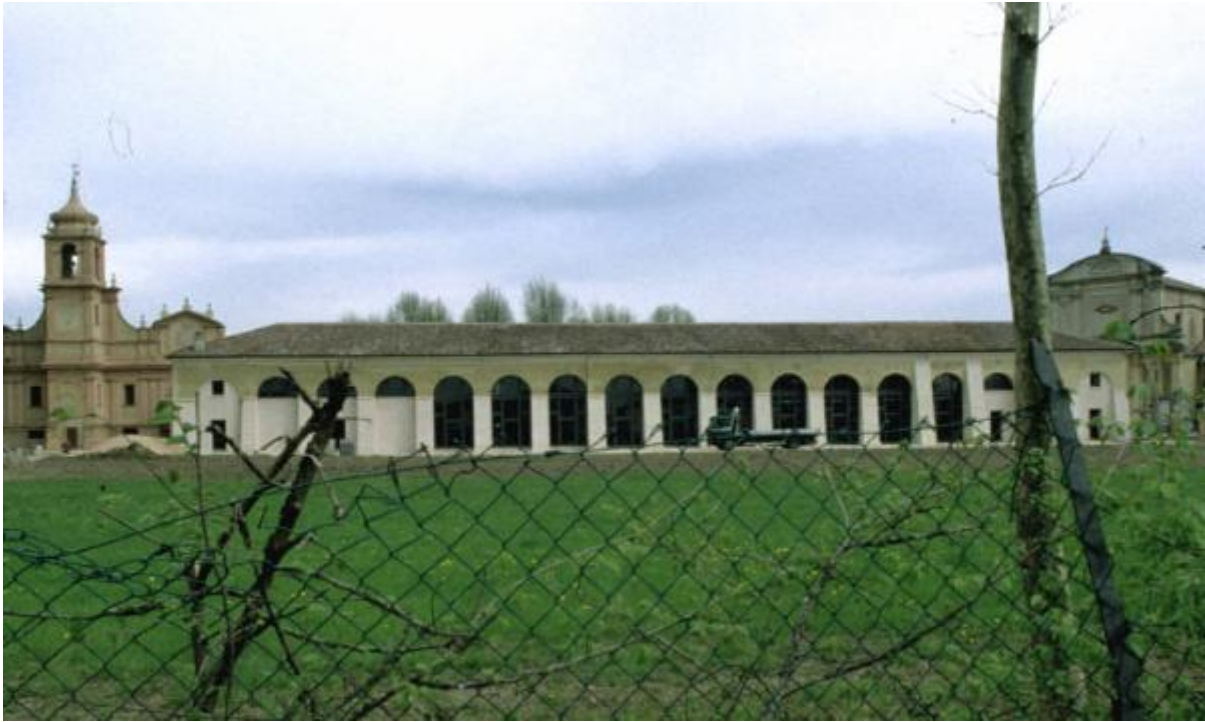
Edificio a pianta rettangolare caratterizzato dalla successione di pilastri e archi nel lato lungo rivolto a sud. Strutture verticali in muratura intonacata; partizioni orizzontali a solaio con struttura metallica (originariamente in legno) eccetto che nella parte destinata a scuderie che presenta volte ribassate in formelle di cotto. Copertura a tetto a padiglione con

cornice sottogronda decorata con motivi a dentelli.

Stato di conservazione: buono

Gli interventi di restauro e consolidamento si sono conclusi recentemente e l'edificio si trova in buono stato di conservazione
