Villa Chiaviche Collini

Suzzara (MN)

Ambito tipologico principale: architettura rurale

Tipologia: villa

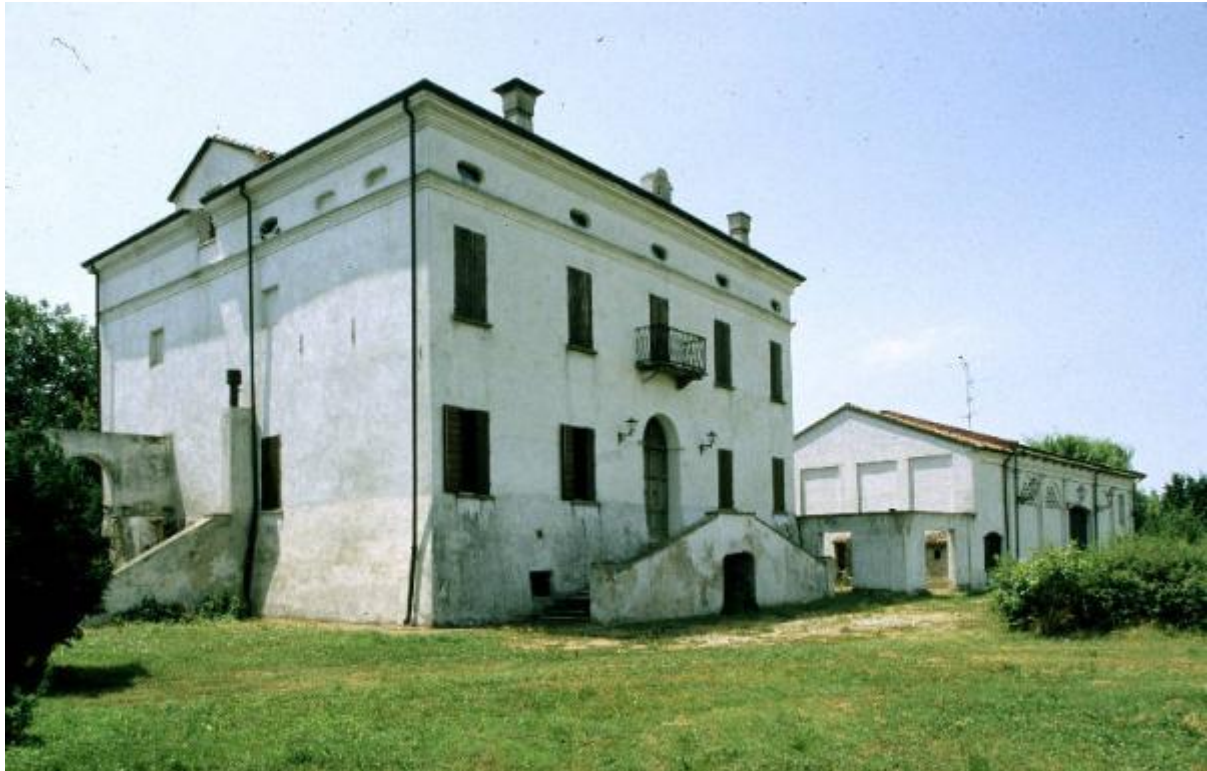
Edificio a pianta pressochè quadrata, a due piani più un piano seminterrato ed un piano sottotetto. L'accesso avviene tramite scala a due rampe posizionata parallelamente al prospetto nord; dalla sala d'ingresso passante si accede direttamente alle varie stanze. La scala, a tre rampe, si colloca perpendicolarmente al lato lungo della sala centrale. Il piano superiore riprende in maniera quasi identica la distribuzione del piano terra, ma presenta ambienti più bassi e non decorati. Strutture verticali in muratura intonacata; strutture orizzontali in legno al primo piano, a volta (forse controsoffittature) a piano terra. Copertura a tetto a quattro falde.

Si nota, nella parte bassa delle pareti esterne rivolte a nord fino all'altezza dei davanzali, la presenza di patina biologica e di macchie dovute all'azione degli agenti atmosferici e dell'umidità di risalita (causa presunta); erosioni e distacchi degli strati superficiali dell'intonaco.

Restauro delle decorazioni alle pareti e soffitti interni; rifacimento della copertura e degli intonaci esterni; inserimento impianti tecnologici (fonte: orale)
