Villa Bottigella ala nord

Pavia (PV)

Denominazione: Villa Bottigella ala nord

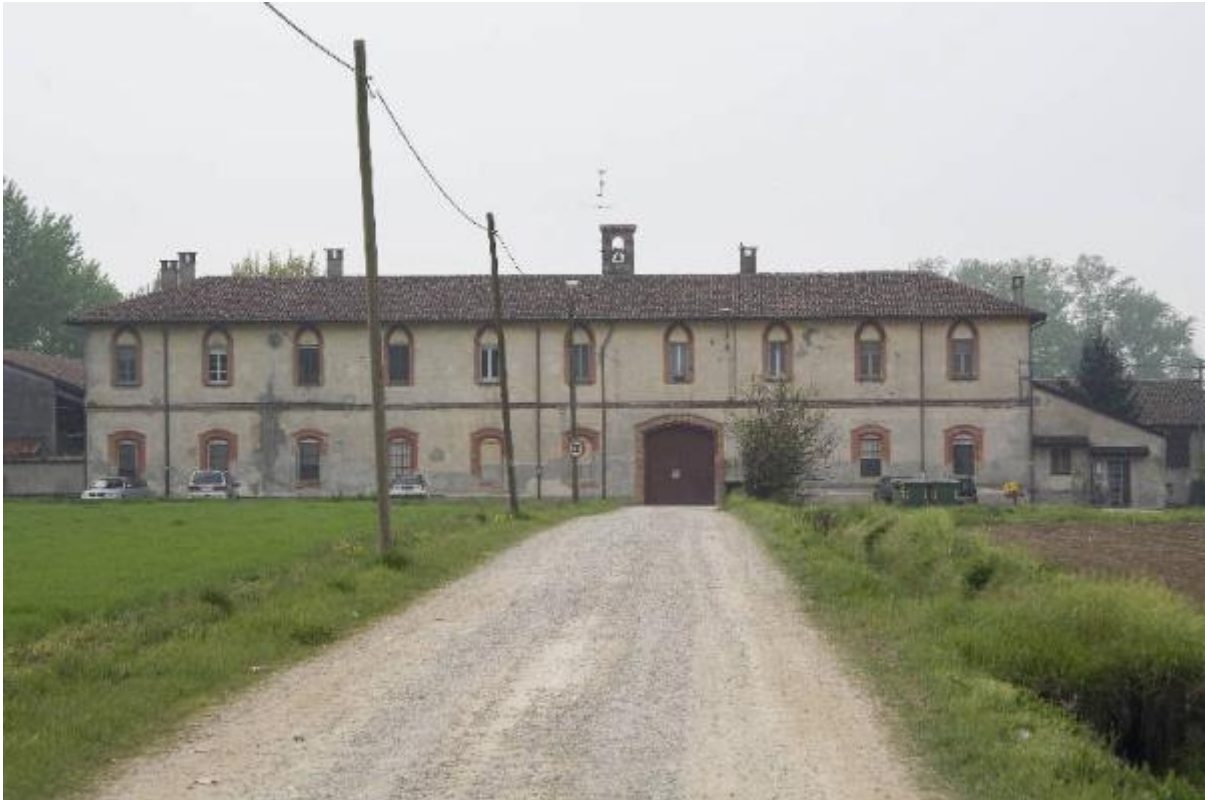
Il corpo rettilineo nord, presenta una struttura in muratura intonacata distribuita su due piani, e adibita fin dall'origine a residenza che oggi è svisata da tramezzature recenti e la cubatura interna dei locali è falsata anche per il rifacimento dei solai, sia nel portico a p. t. che nei locali allo stesso piano ed al piano superiore. La facciata conserva qualche traccia delle forme originarie nelle cornici conclusive e negli archivolti delle finestre del piano terra. Il portico che si apre sul prospetto sud, verso la corte, è ad arcate profilate da cornici in cotto e presenta colonne di granito con capitelli di foggia arcaica oltre a qualche zona di intonaco graffito a rombi.
