Casa del sec. XIV

Villanterio (PV)

Codice scheda: PV240-01089

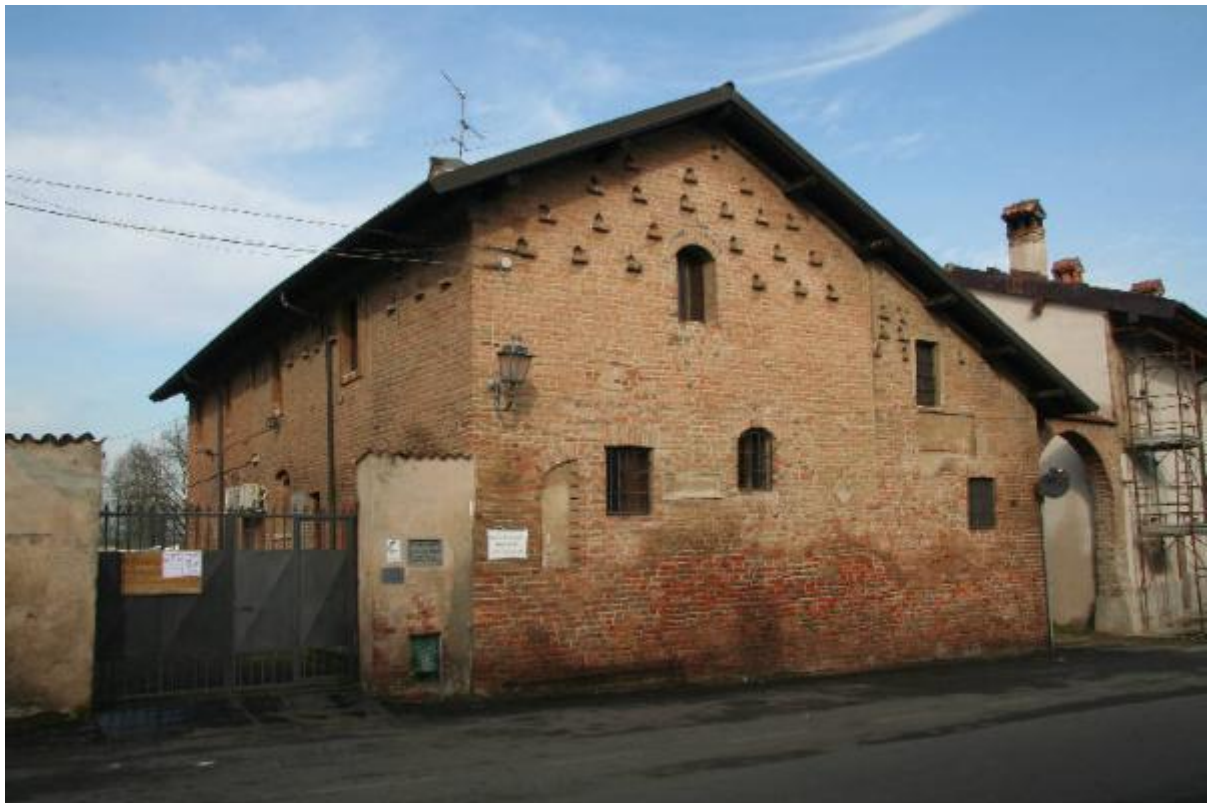
Si tratta di una casa del XIV secolo interamente in mattoni a vista, con piccole finestre ad arco e resti di altre variamente sagomate. E' a pianta rettangolare su due piani fuori terra, il tetto è a due falde asimmetriche. Sul lato destro della facciata si addossa un arco in mattoni che collega l'edificio ad un altro adiacente. Nel sottotetto numerose aperture della piccionaia interna.
