# Chiesa Parrocchiale di S. Martino vescovo

Torre d'Arese (PV)

Codice scheda: PV240-01100

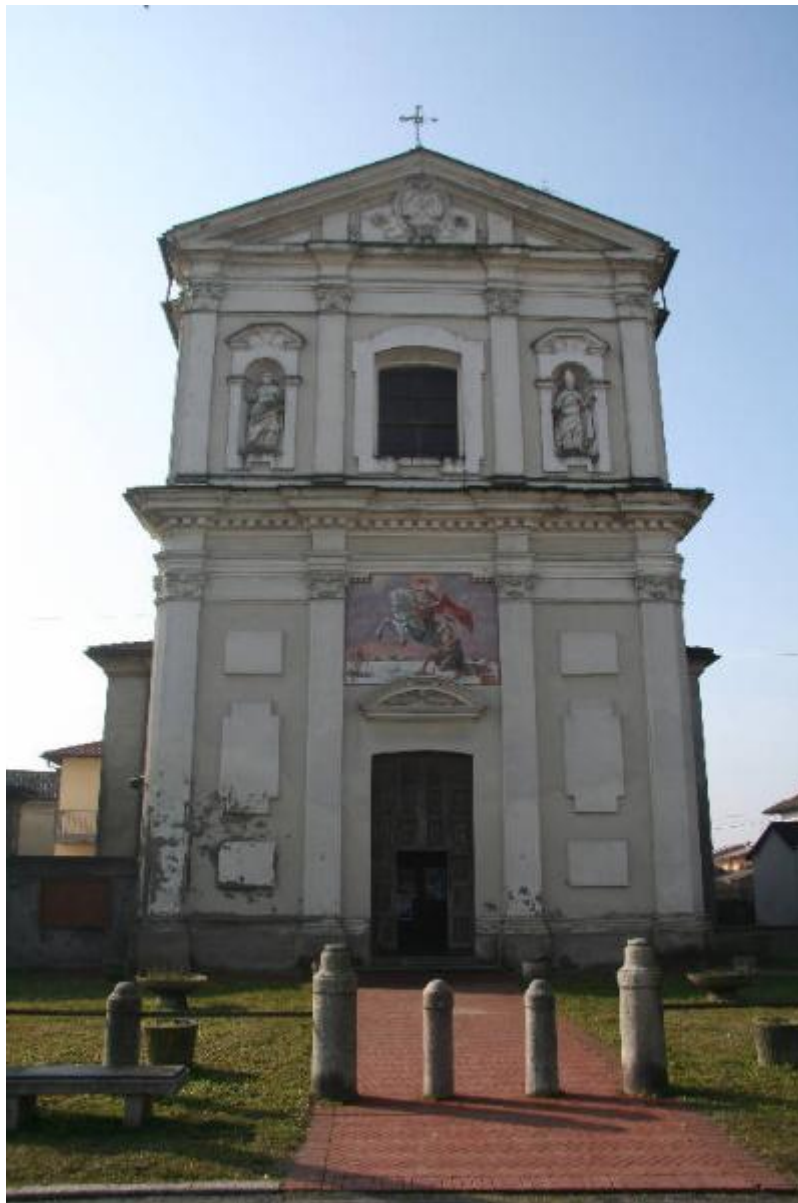
La Chiesa, orientata sull'asse nord-sud, è ad unica navata con cappelle laterali (2) e presbiterio rettangolare. La navata è coperta da tre campate di volta a botte a sesto ribassato, lunettata. La facciata a due ordini, è conclusa superiormente da un timpano triangolare. Sul lato destro della navata, prima del presbiterio, un ambiente di servizio conduce al campanile.

L'edificio evidenzia esternamente diffusi fenomeni di degrado degli intonaci, delle cornici marcapiano e degli elementi decorativi sporgenti dalla facciata. Si tratta di depositi superficiali e croste nere, dovute all'azione dell'acqua piovana. Inoltre, lo zoccolo di rivestimento alla base della muratura della facciata, si presenta degradato ed eroso dall'umidità di risalita.
