# Chiesa di S. Maria Assunta

Costa de' Nobili (PV)

Tipologia: chiesa

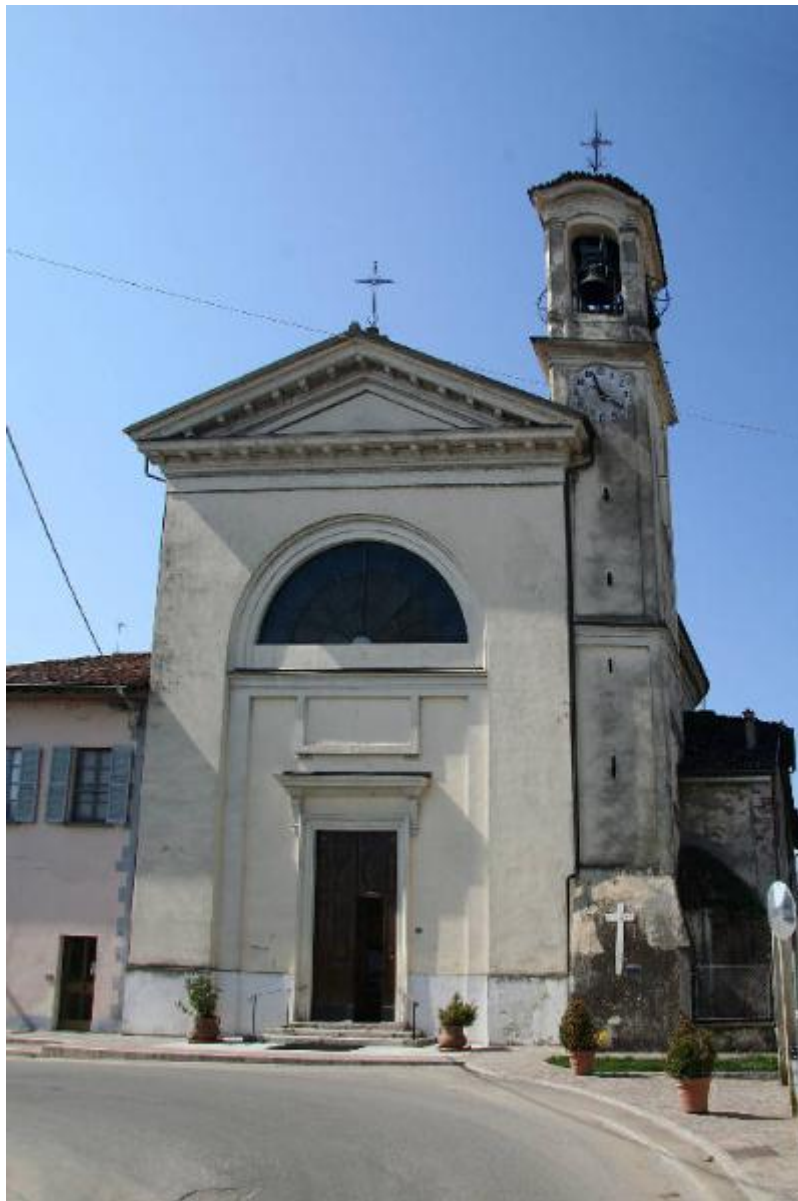
Chiesa ad una navata con abside semicircolare orientato a ovest e due cappelle laterali poco profonde. La navata è coperta da tre campate di volta a botte, lunettata nella campata di mezzo con doppie catene tra le campate. I pavimenti sono in graniglia, solo nella passatoia centrale e nelle cappelle ci sono pavimenti alla veneziana. La copertura del tetto è a due falde sulla navata e a padiglione nelle altre parti; il manto di copertura è in coppi di laterizio.
