# Torre del Maino

Pavia (PV)

Denominazione: Torre del Maino

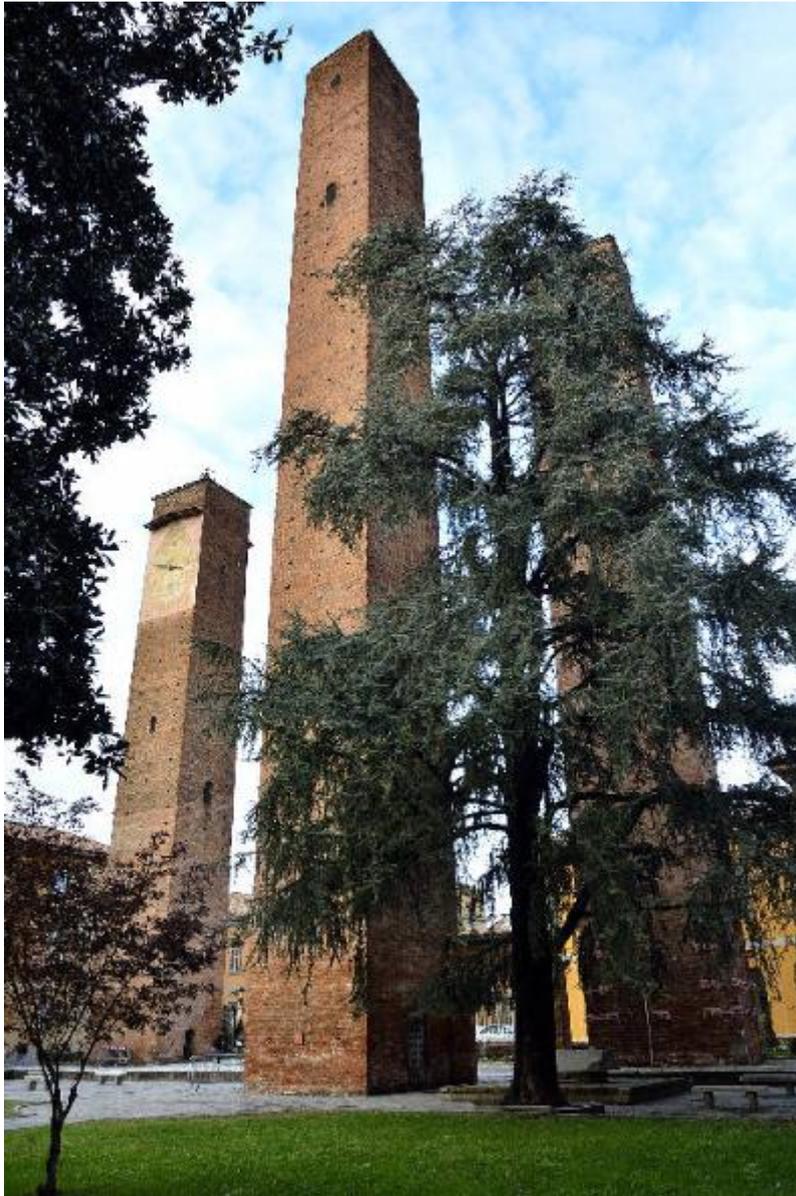
A base quadrata di circa 5 metri di lato, ha muratura in laterizio dal grosso spessore (2 m) e, con i suoi 51 metri di altezza, conserva la misura originaria. E' affiancata ad un portale medievale in cotto con arco a tutto sesto, unico avanzo della cinta muraria del giardino del settecentesco Palazzo del Majno. L'interno era diviso da solai in legno collegati da scale. In origine doveva avere scopo di avvistamento e non di difesa, visto il ridotto spazio interno. Sul prospetto orientale si trova l'originario ingresso munito di serramento in legno. Gli esterni sono caratterizzati da diverse aperture: a settentrione si trovano due finestre con arco a tutto sesto e spalle diritte; a oriente una finestra con arco a tutto sesto e una sottile feritoia; sul lato meridionale tre finestre centinate ed una feritoia rettangolare. Ad occidente una finestra ad arco a tutto sesto, una rettangolare e tre archi voltati, ora tamponate.
