Chiesa di S. Andrea - complesso

Dalmine (BG)

Denominazione: Chiesa di S. Andrea - complesso

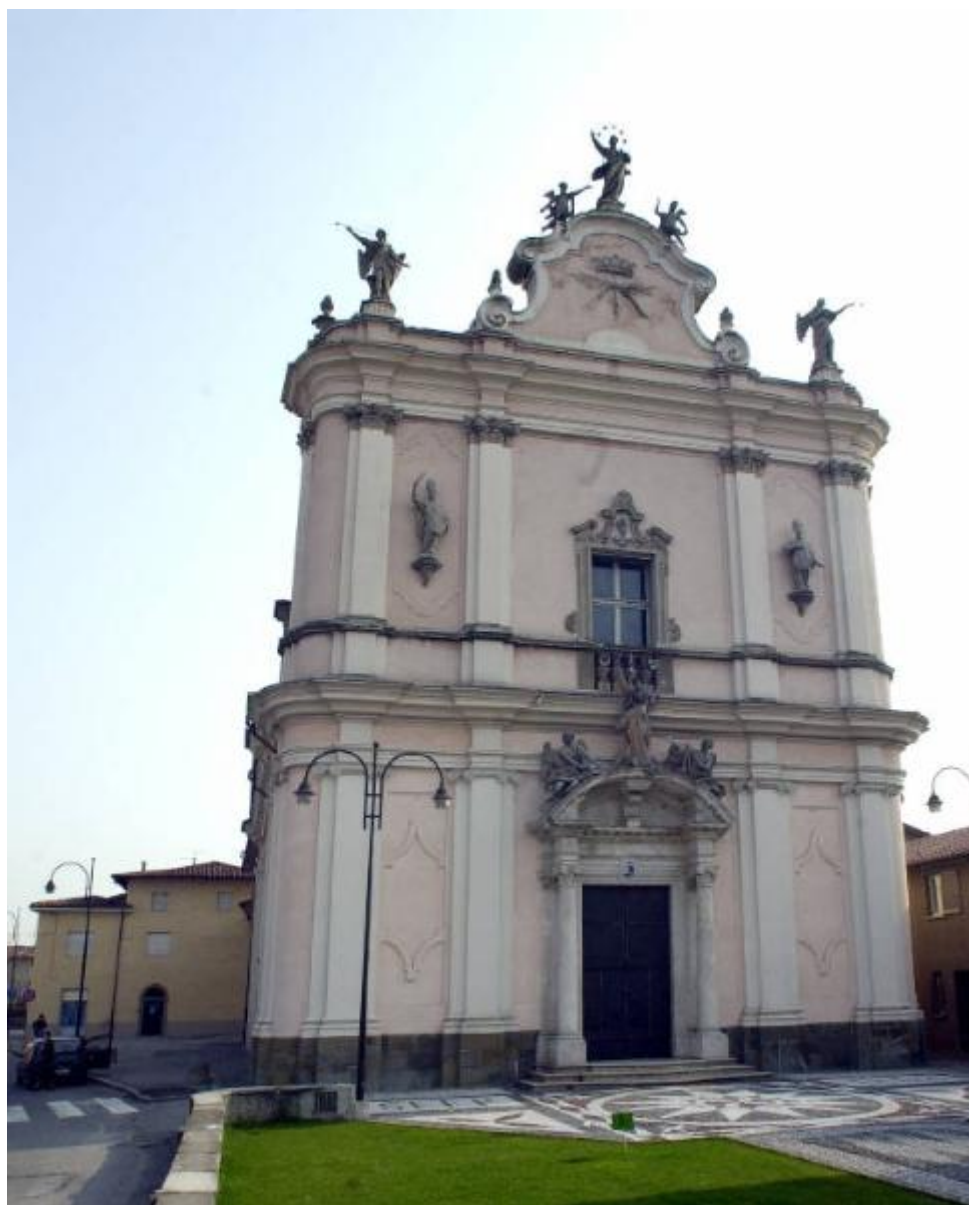
Codice identificativo: AND10F01

Note: veduta d'insieme (2001)
