Torre Camozzi

Dalmine (BG)

Tipologia: torre

Denominazione: Torre Camozzi

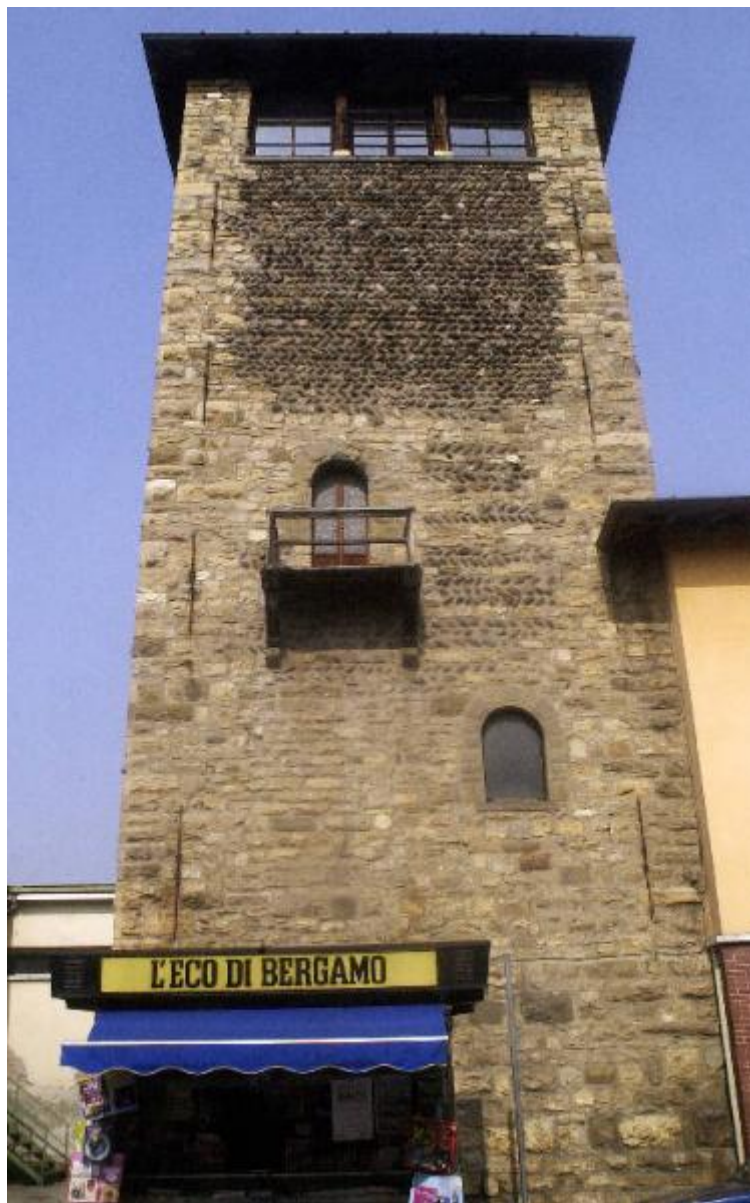
L'edificio si innalza dal suolo per cinque piani e presenta una muratura in blocchi squadri di arenaria fino a circa un terzo della sua altezza, quindi i corsi di pietra si alternano a filari di ciottoli del Brembo disposti a spina di pesce, questi poi costituiscono il paramento murario della parte terminale, mentre i cantonali proseguono in pietra.

Genere: in muratura stilata

Materiali [1 / 2]: pietra lavorata

Materiali [2 / 2]: ciottoli di fiume
