# Torre Soca (resti)

Lovere (BG)

Ambito tipologico principale: architettura fortificata

Tipologia: torre

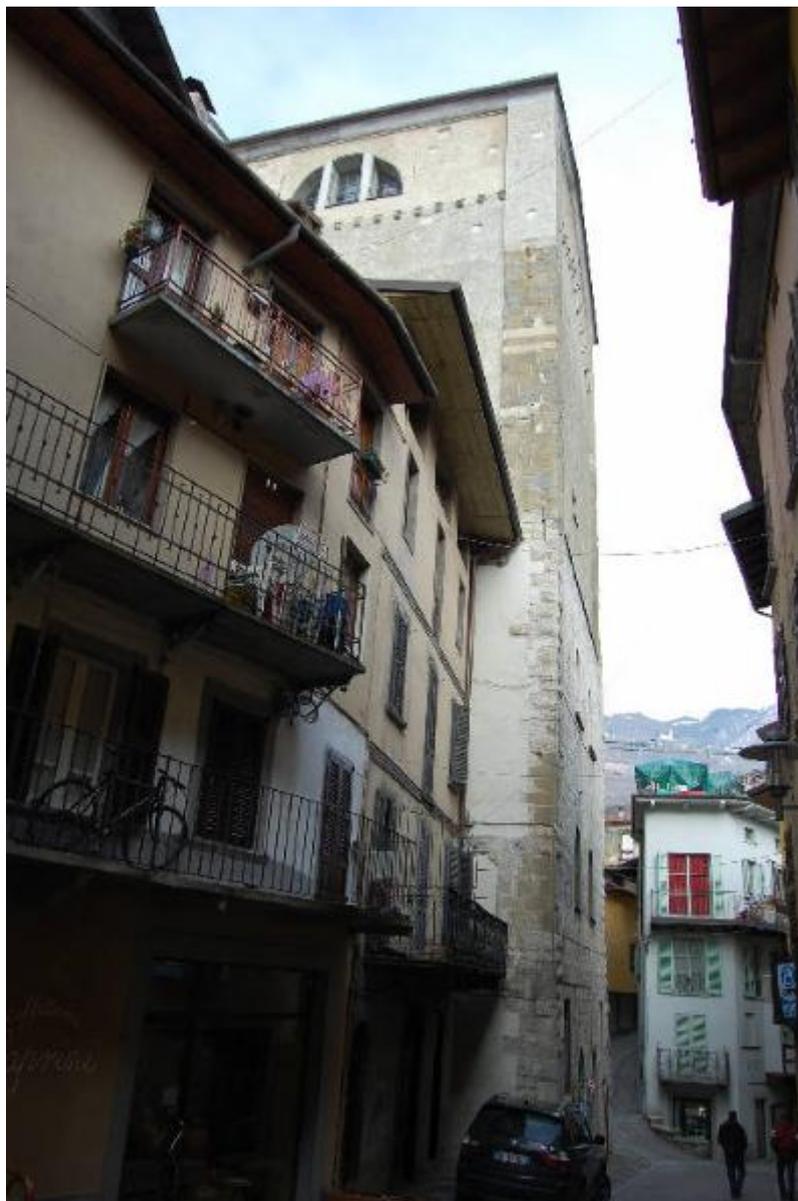
Possiede due ampi fondaci al piano terra, mentre al piano superiore si innesta la parte absidale della chiesa di San Giorgio. Le murature sono in ceppo e pietrame locale; i contorni delle finestre ogivali al primo ad al secondo piano sono in arenaria.
