Torre Soca (resti)

Lovere (BG)

Tipologia: torre

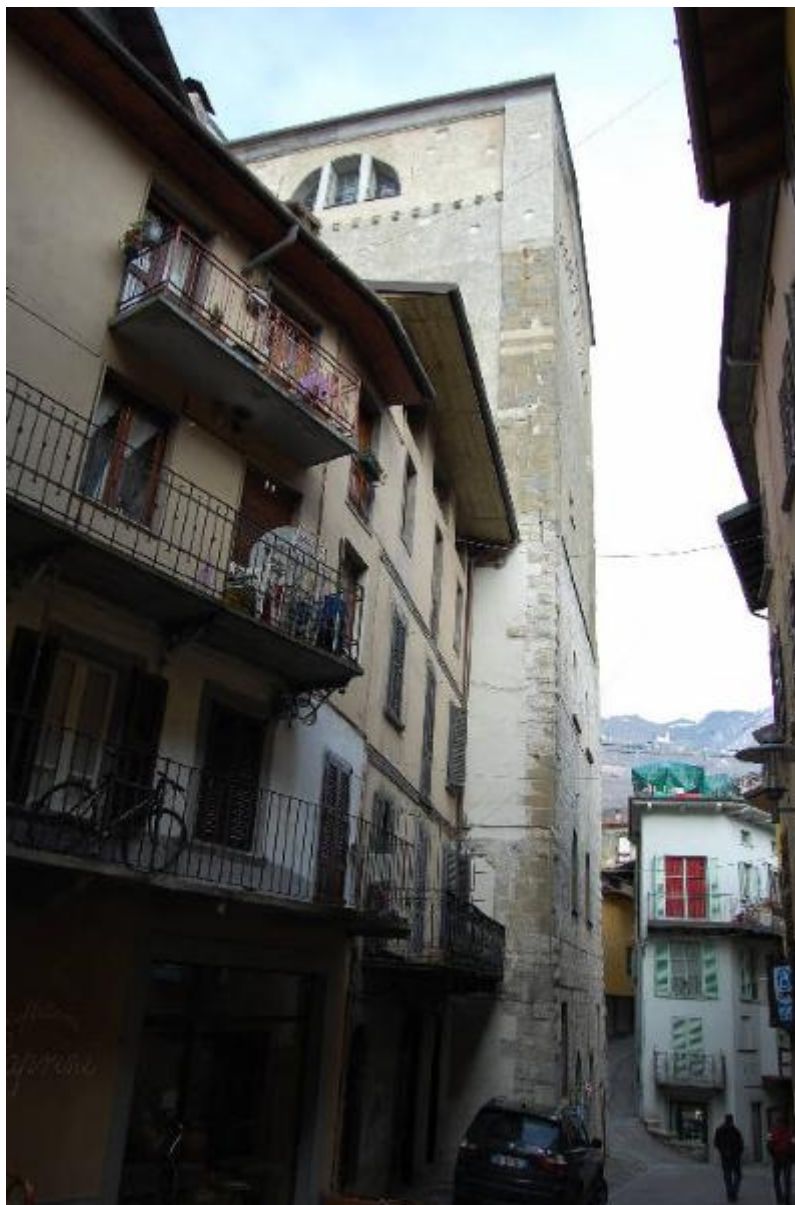
Possiede due ampi fondaci al piano terra, mentre al piano superiore si innesta la parte absidale della chiesa di San Giorgio. Le murature sono in ceppo e pietrame locale; i contorni delle finestre ogivali al primo ad al secondo piano sono in arenaria.

Genere: in muratura stilata

Materiali: pietra lavorata

Consistenza: consistenza discreta

Manutenzione: manutenzione buona
