# Casatorre Il Castello - complesso

Solto Collina (BG)

Ambito tipologico principale: architettura fortificata

Tipologia: casaforte

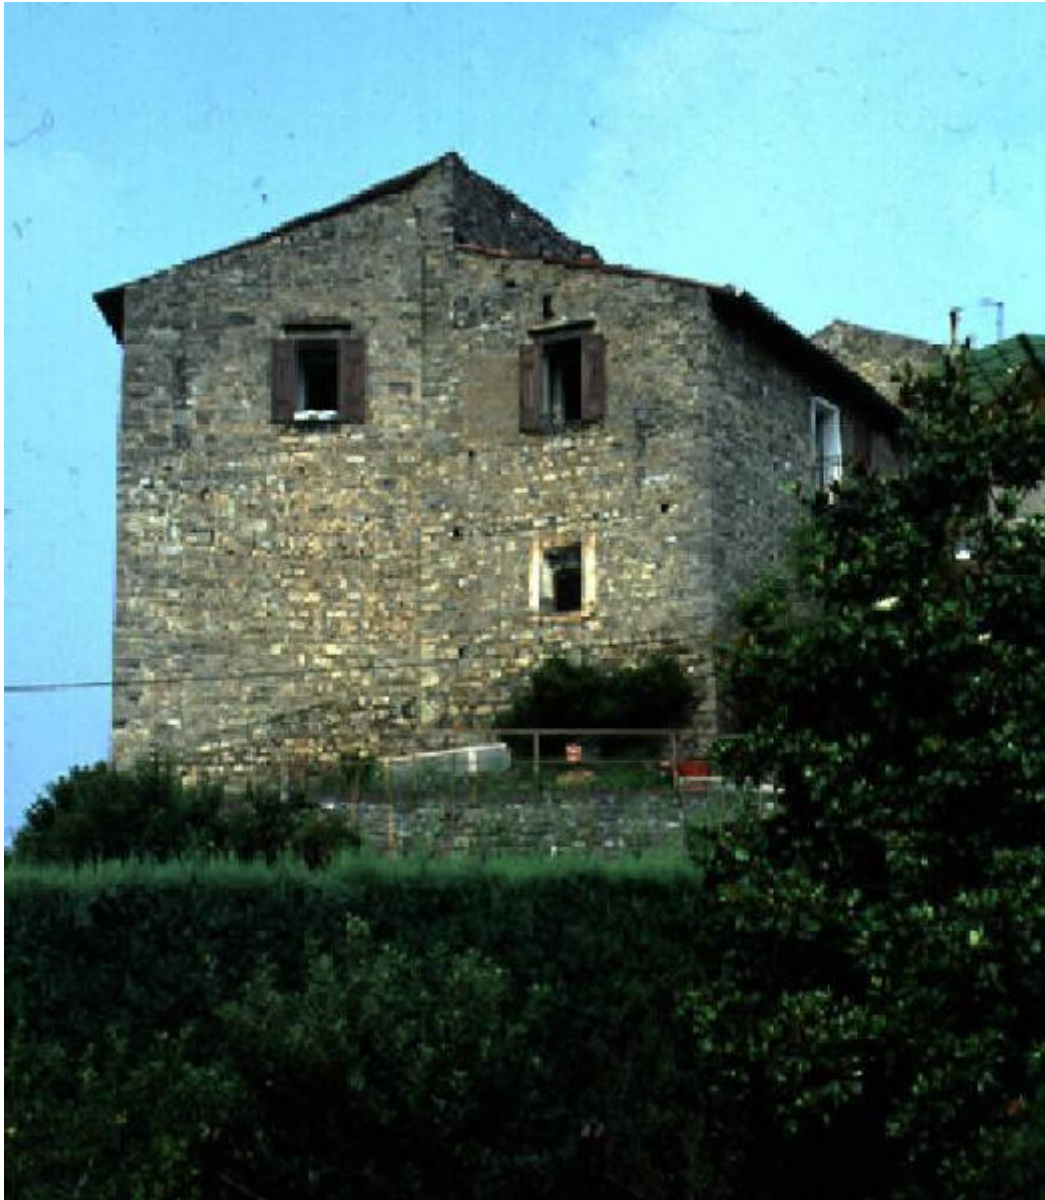
Su gran parte del perimetro esterno del complesso fortificato è ancora oggi leggibile la cortina originaria in muratura in conci regolari di pietra locale. Nel settore nordoccidentale si conservano alcune feritoie con la tipica strombatura interna dei fortilizi. Copertura a tetto a falde
