Chiesa di S. Pietro (ex)

Stezzano (BG)

Denominazione: Chiesa di S. Pietro (ex)

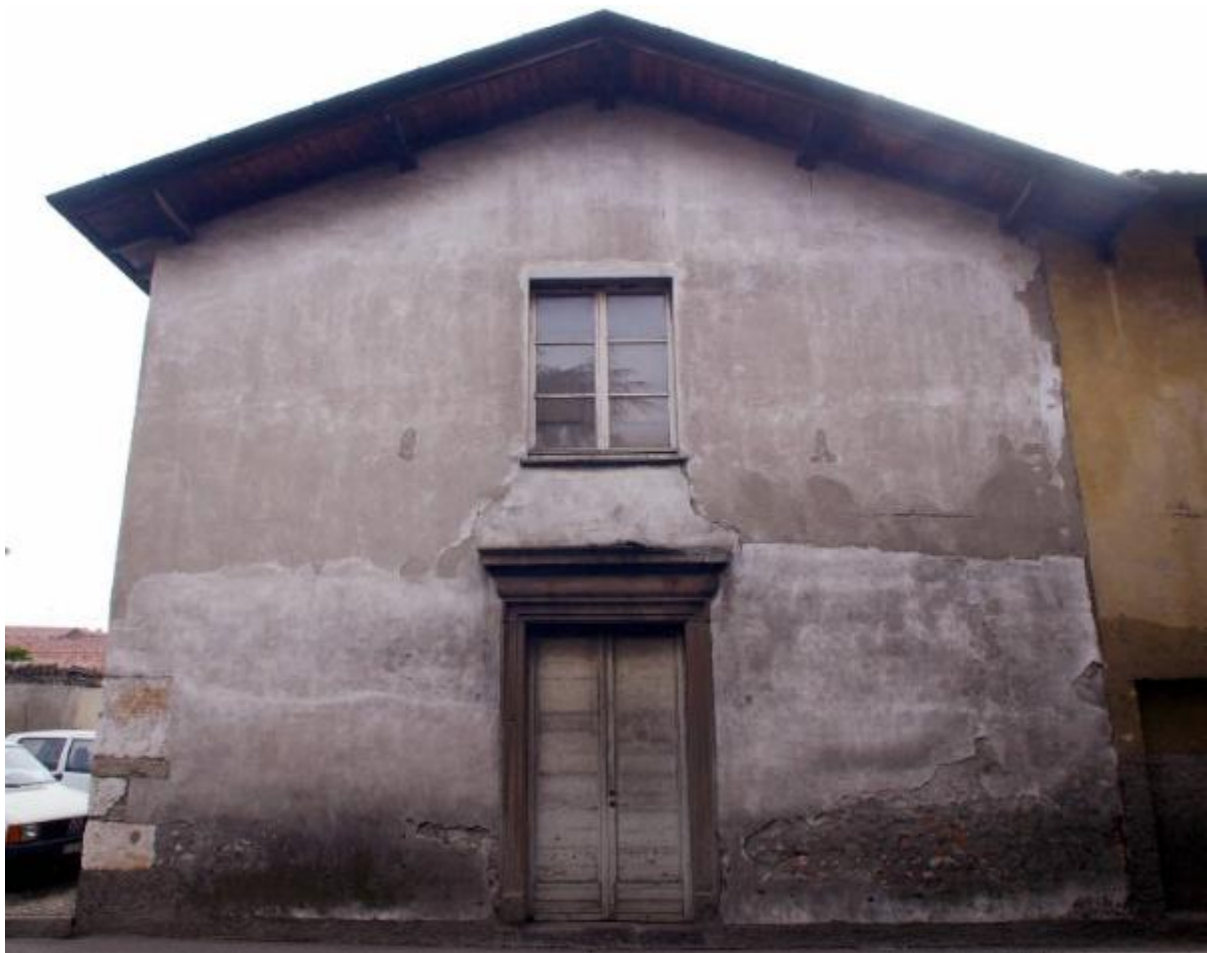
Edificio composto da un'aula rettangolare suddivisa in campate da archi e sesto acuto trasversali che reggono il tetto. Sul fondo di tale ambiente si apre l'abside a pianta rettangolare protetta da una volta a crociera le cui pareti mostrano tracce di affreschi. All'esterno esiste, sul lato sinistro, portico tetrastilo a lato del quale sorge un piccolo campanile.
