Casaforte Via IV Novembre 2

Vilminore di Scalve (BG)

Ambito tipologico principale: architettura fortificata

Tipologia: casaforte

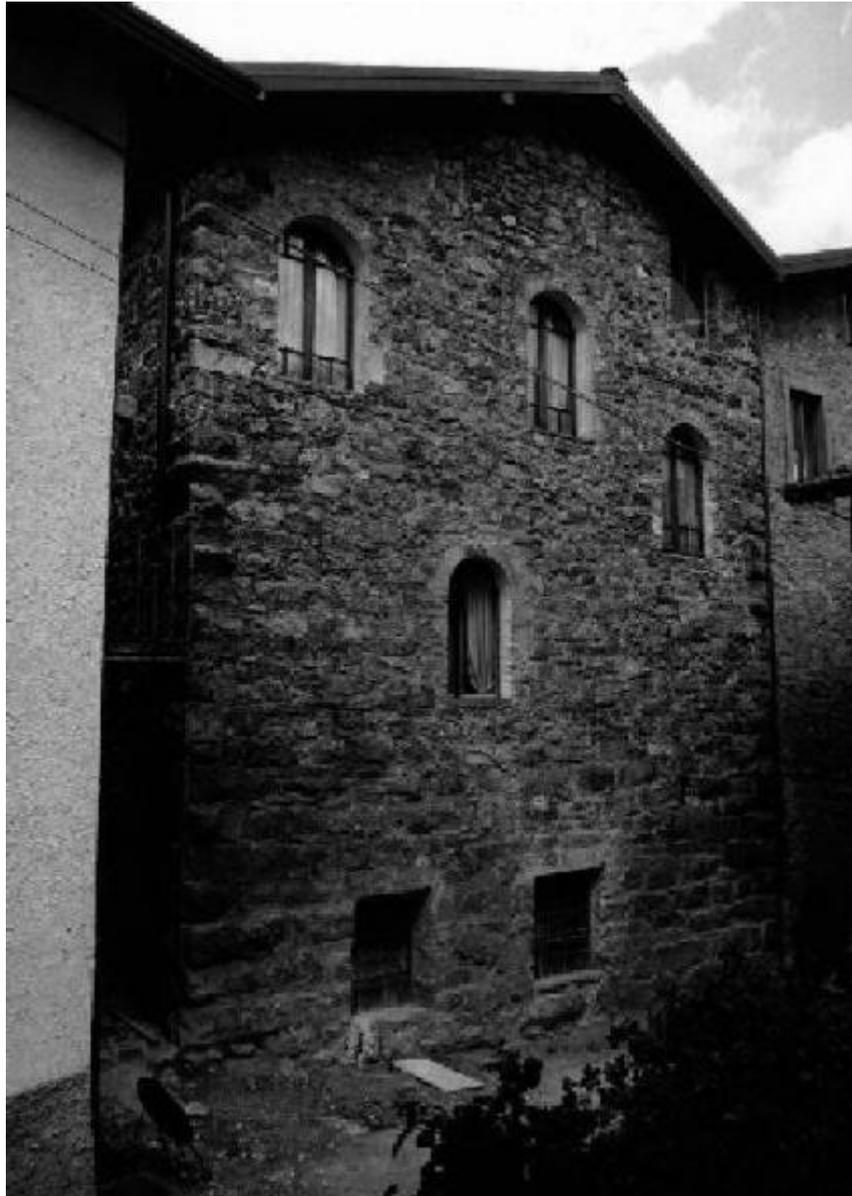
Presumibilmente ridotto in altezza sino agli attuali tre piani, presenta una robusta muratura a corsi regolari di pietra squadrate e bugnate. Nel corpo murario sono tuttora visibili feritoie e piccole finestre originali murate.

Consistenza: consistenza discreta

Manutenzione: manutenzione discreta
