Campanile della Chiesa di S. Martino

Perledo (LC)

Tipologia: campanile

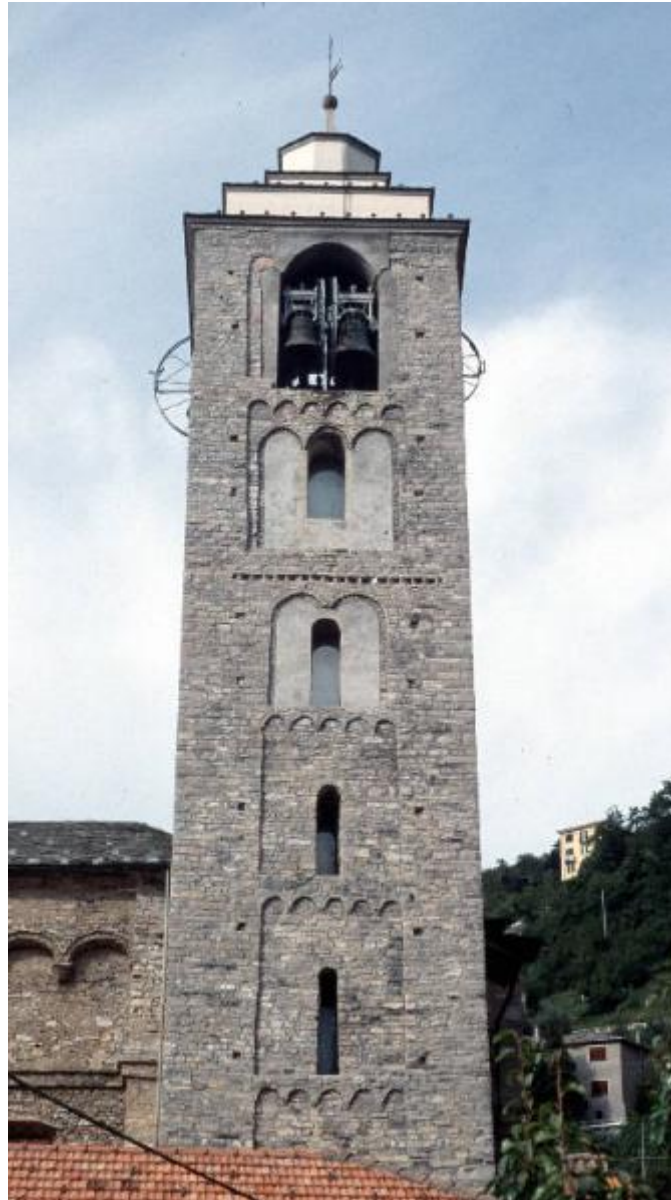
Imponente torre campanaria romanica in muratura a pianta quadrata. Nel campanile, a otto piani decorati da archetti pensili, si aprono in sequenza monofore, bifore e trifore. Il cupolino venne aggiunto nel XVIII secolo durante i lavori di riassetamento; esso è realizzato a tamburo mediante la sovrapposizione di due elementi a pianta quadrata e di un elemento ottagonale con cuspide terminale costituita da una colonnina tornita in pietra con croce in ferro. Successivi anche gli interventi di inserimento dell'orologio e della cella campanaria che hanno comportato il parziale tamponamento delle trifore sommitali.
