Ospedale Civile di Sondrio - Pronao

Sondrio (SO)

Denominazione: Ospedale Civile di Sondrio - Pronao

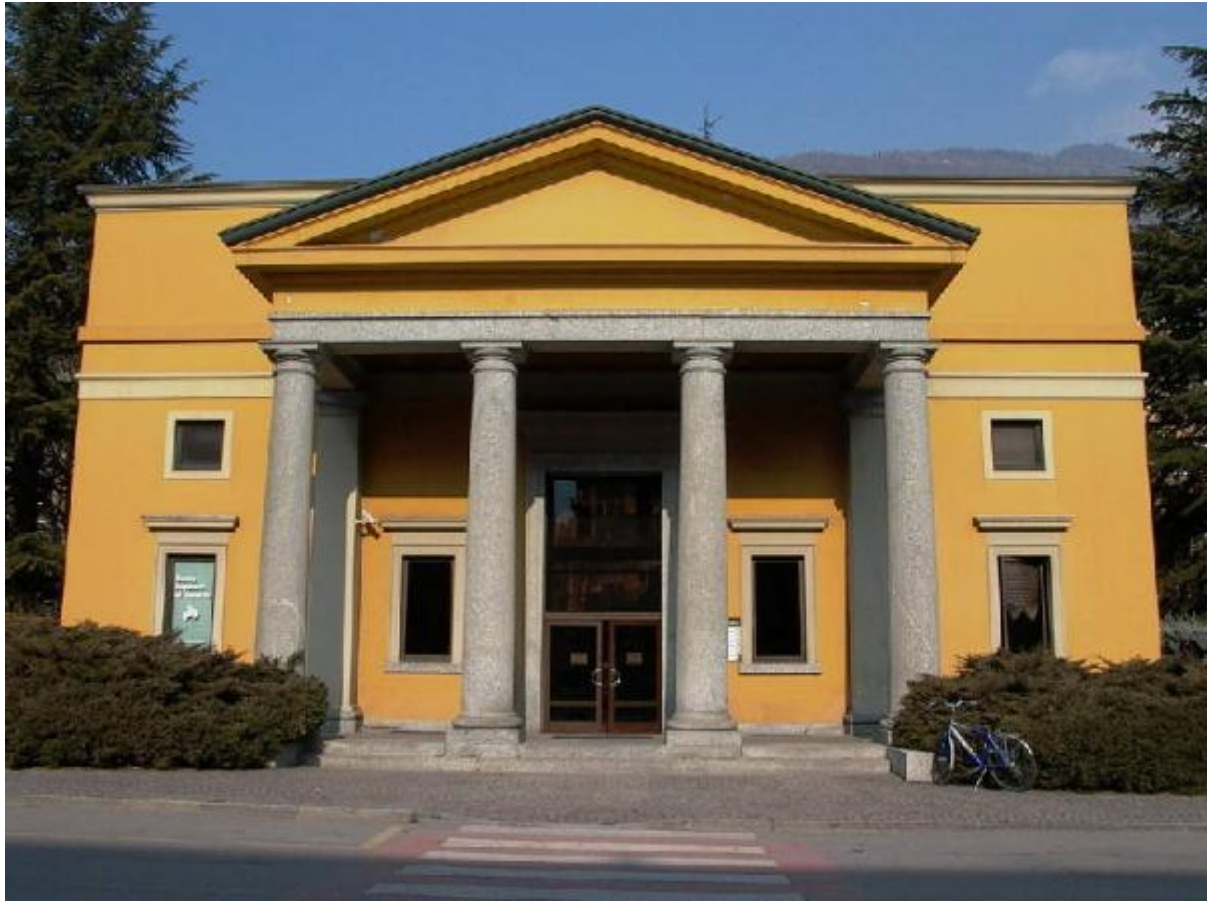
L'edificio è costituito da un corpo di fabbrica a pianta rettangolare con pronao antistante. Il pronao coperto da volta a padiglione è sostenuto da quattro grandi colonne in granito che reggono la trabeazione e il timpano. Le strutture molto trasformate sono ciò che rimane dopo la demolizione del vecchio ospedale. Il coronamento dell'edificio è di nuova costruzione. All'interno è ben visibile la struttura a reticolo in cemento armato gettato in opera. Il manto di copertura è costituito da lastre in rame.

Il vecchio ospedale viene quasi completamente demolito. Rimane solamente il pronao neoclassico con quattro alte colonne in granito. In alcune immagini degli anni sessanta è ancora visibile accanto ai nuovi padiglioni il vecchio impianto ospedaliero.
