# Villa Pax

Varese (VA)

Denominazione: Villa Pax

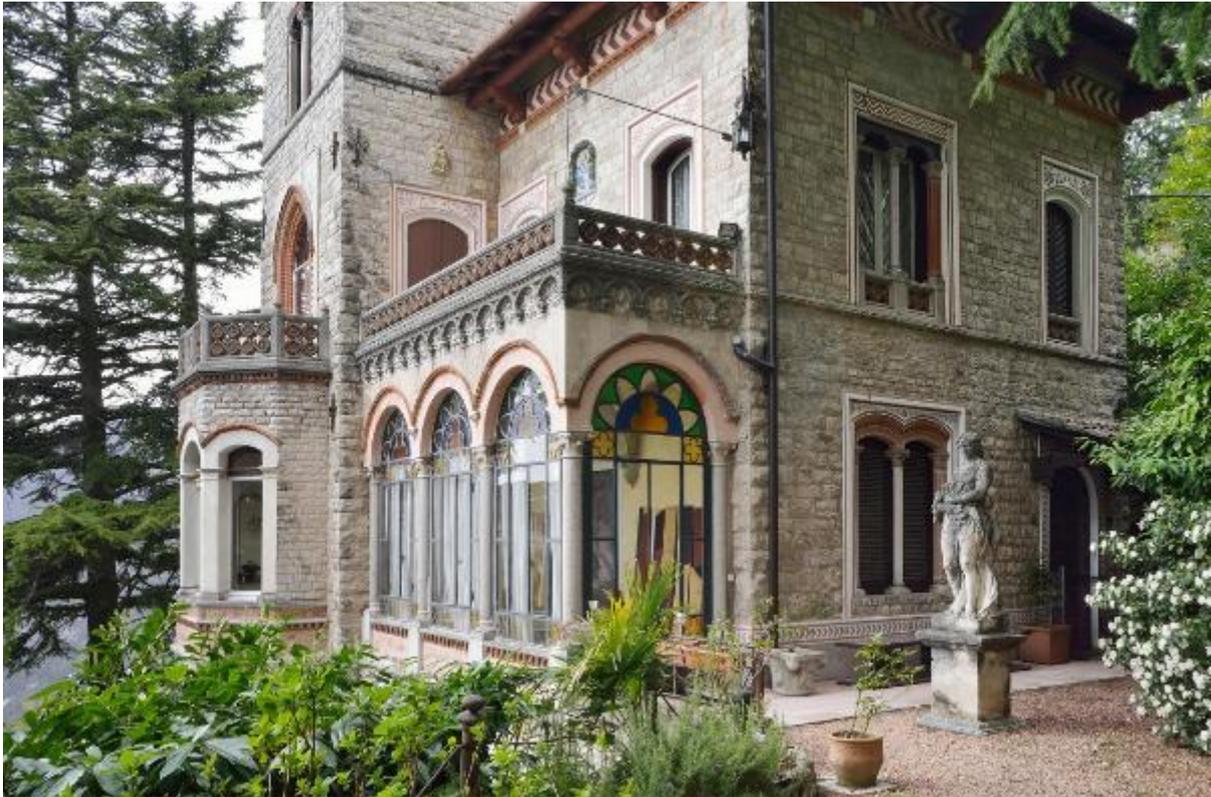
L' edificio presenta un impianto planimetrico articolato, sviluppato su di un livello seminterrato e due fuori terra. La villa è caratterizzata da un bay window e da una veranda affacciati verso valle e da una torretta belvedere, più alta di un piano rispetto al corpo principale. Le strutture verticali sono costituite da murature, cui si aggiungono le colonne della veranda. Tra le strutture orizzontali vi sono solai lignei a cassettoni e volte a crociera. La copertura in laterizio è organizzata in differenti falde, mentre quella della torretta è piana.
