Lavatoio di Osmate

Cadrezzate con Osmate (VA)

Denominazione: Lavatoio di Osmate

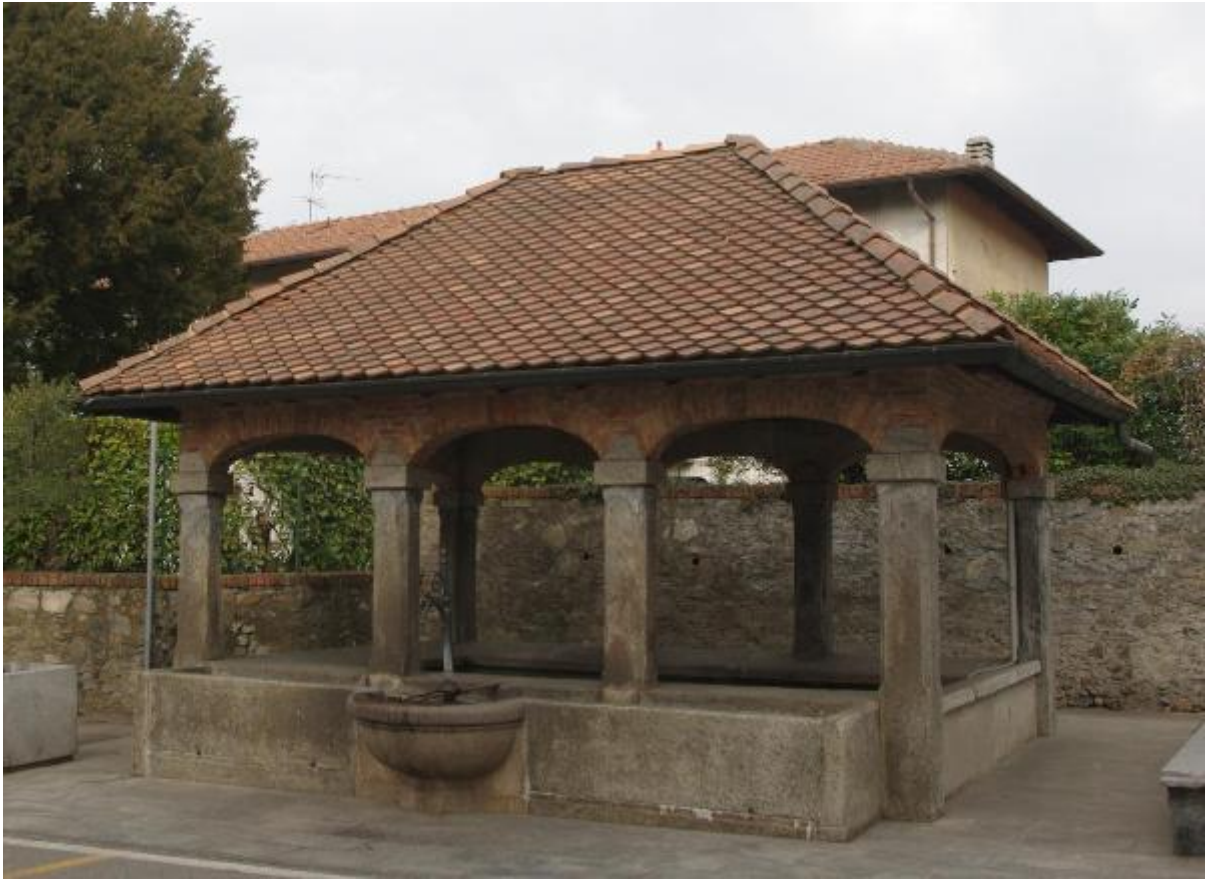
Edificio composto da una vasca rettangolare in muratura (m. 3,7 x 5) coperta per tutta la sua estensione da un tetto in laterizio a quattro falde molto spioventi, con orditura lignea a vista, sostenuto da otto pilastri in pietra a base quadrata, a spigoli smussati, collegati da archi ribassati in mattoni a vista

Stato di conservazione: buono
