Palazzo Besozzi Maggi

Besozzo (VA)

Denominazione: Palazzo Besozzi Maggi

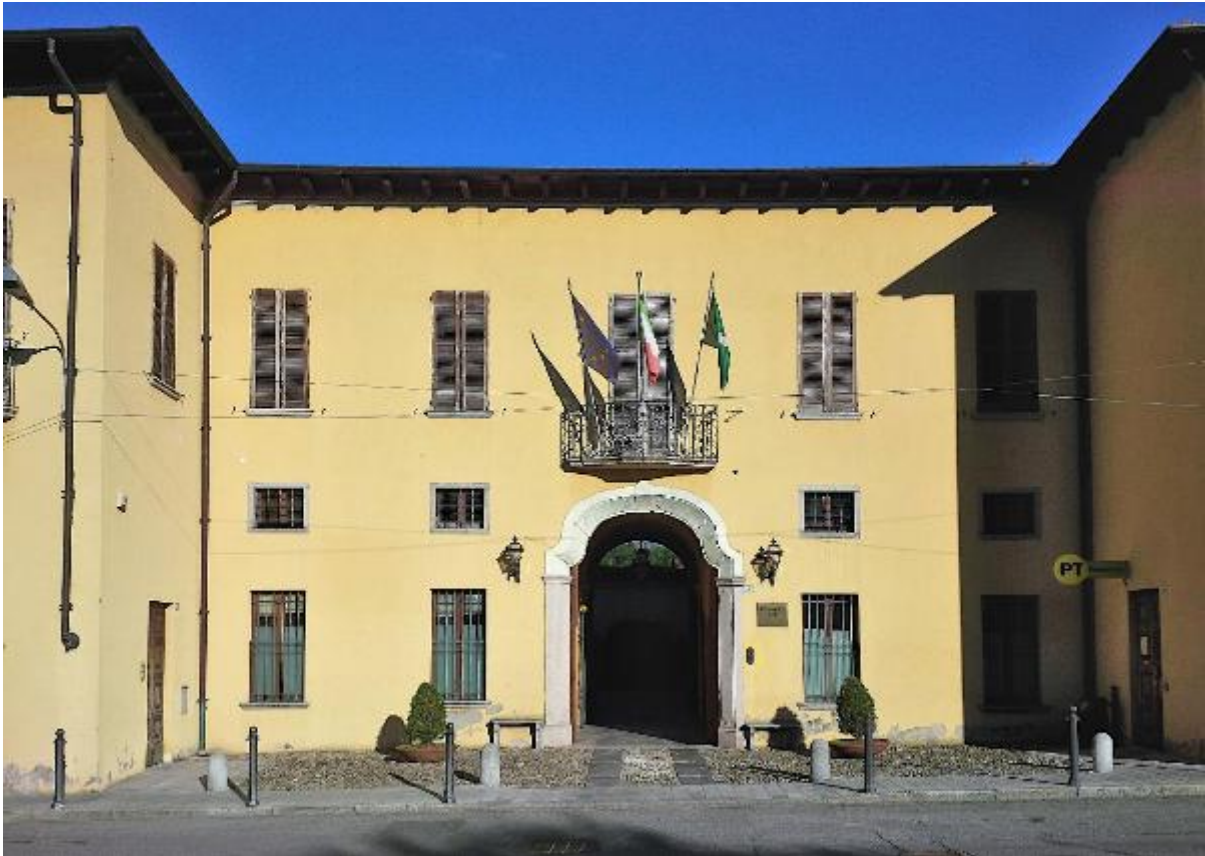
Edificio con pianta a corte, in muratura. La corte sud presenta un porticato con volte a crociera poggianti su colonne (pilastrini agli angoli) in pietra sui tre lati, la corte nord un porticato su un lato in pilastrini ed archi ribassati in mattoni, con volte a crociera.
