# Lavatoio Via Iselle

Brescia (VA)

Denominazione: Lavatoio Via Iselle

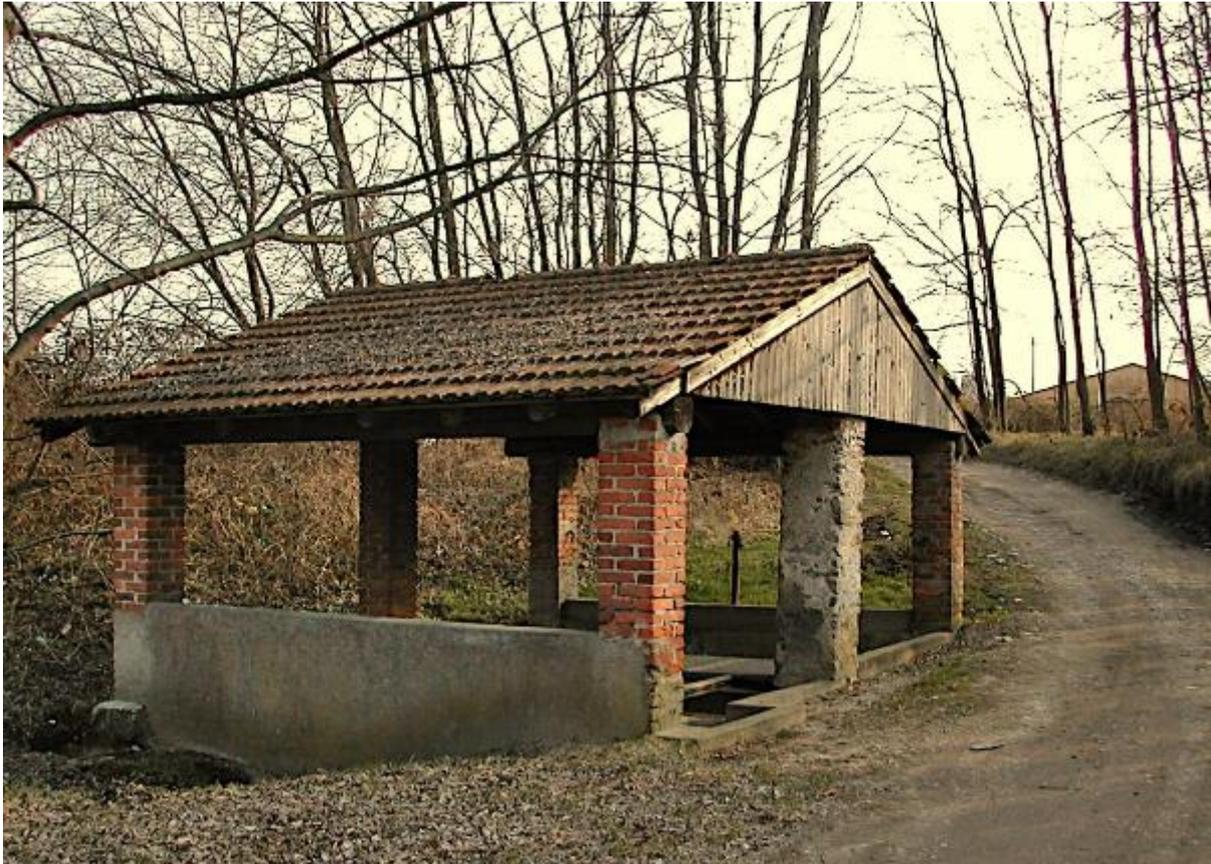
Struttura in muratura di mattoni, a pianta rettangolare, con sei pilastri, aperto su quattro lati; copertura a capriate lignee, tetto a falde in tegole in laterizio del tipo marsigliesi; frontoni decorativi in assicelle di legno. Costruito su un piano ribassato è accessibile tramite alcuni gradini. La vasca è rettangolare divisa in due parti in muratura con sovrastanti lastre in pietra inclinate.

Stato di conservazione: buono
