Lavatoio di Via Piave

Bregano (VA)

Tipologia: lavatoio

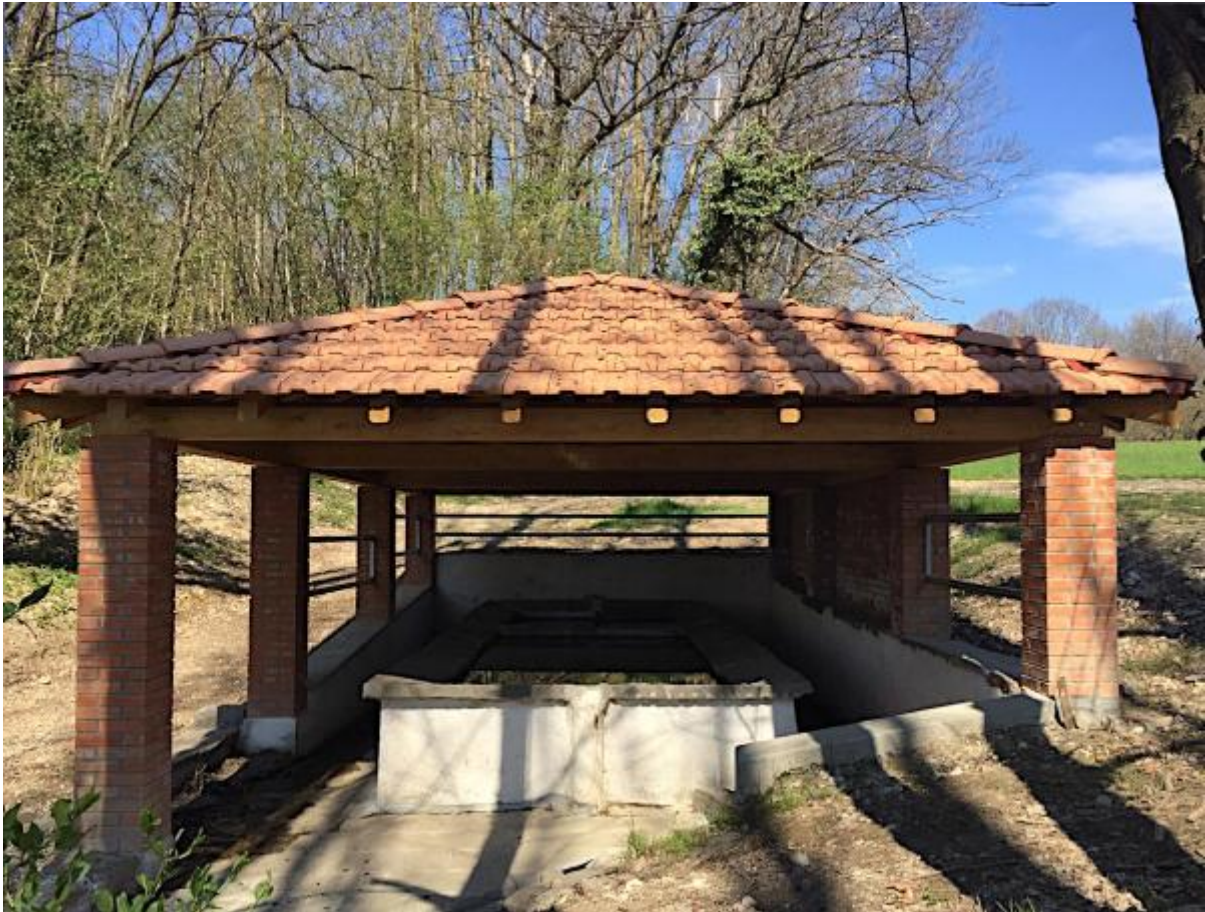
Struttura in muratura di mattoni a pianta rettangolare, su pilastri, aperta su tre lati, con copertura a falde su capriate lignee, manto in tegole. Vasca rettangolare in muratura, con lastre inclinate in pietra, divisa in due scomparti.

Stato di conservazione: buono

Descrizione intervento: Intervento di riqualificazione
