# Lavatoio Via Monteggia

Besozzo (VA)

Denominazione: Lavatoio Via Monteggia

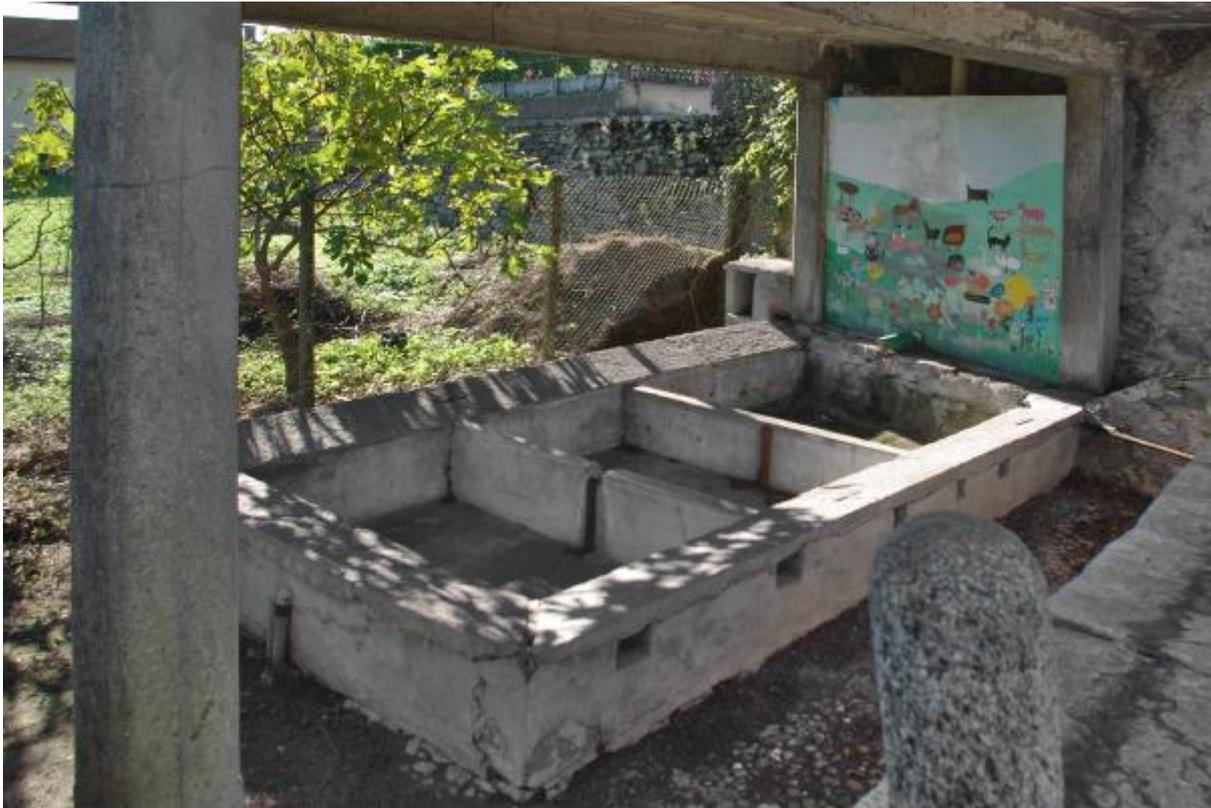
Struttura in muratura a pianta rettangolare, con pilastri, aperta su tre lati; copertura piana in laterocemento. La vasca è rettangolare, suddivisa in tre scomparti, in muratura con sovrastanti lastre in pietra inclinate.

Stato di conservazione: discreto
