Lavatoio Via Lucio Fontana

Comabbio (VA)

Denominazione: Lavatoio Via Lucio Fontana

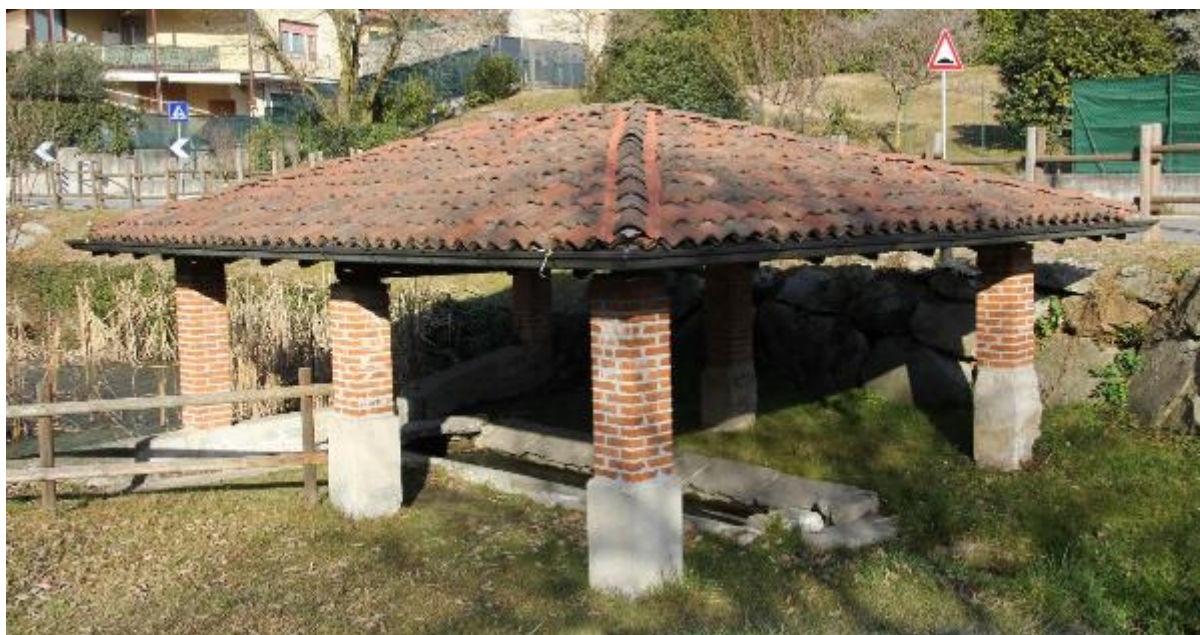
La struttura, a pianta rettangolare, è costituita da un tetto a falde, con manto di tegole in laterizio, con orditura lignea a vista, sostenuto da sei pilastri in mattoni di laterizio, ed è aperta sui tutti i lati.

Stato di conservazione: buono

Il lavatoio è stato oggetto di un intervento di restauro conservativo, nell'ambito del recupero ambientale dell'area della "marcita del Purà", sistemata a parco naturale
