# Lavatoio di Cheglio

Taino (VA)

Codice scheda: VA260-00130

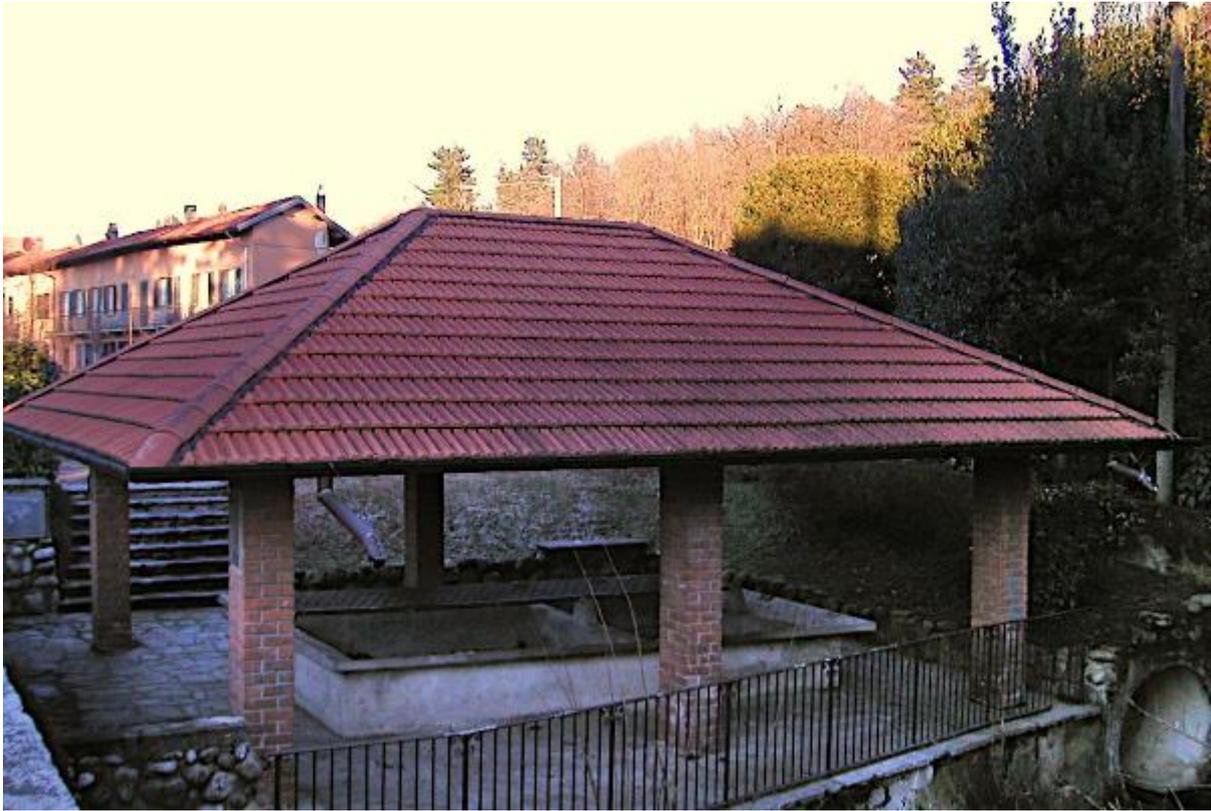
La struttura è a pianta rettangolare, coperta per tutta la sua estensione da un tetto a quattro falde, con orditura lignea a vista e manto in tegole di laterizio, sostenuto da 6 pilastri in mattoni di laterizio a vista. Il piano della vasca è ribassato, rispetto al piano stradale.

La vasca in cemento è rettangolare, suddivisa in due moduli, con piani inclinati in cemento per facilitare il lavaggio, con disegno a losanghe, ed ampio spazio circostante, pavimentato in pietra. L'acqua era erogata da un tubo metallico centrale, con 8 bocchette.
