## Ventilabro meccanico

Definizione: ventilabro meccanico

Denominazione struttura conservativa - livello 1: Museo Etnografico Tiranese

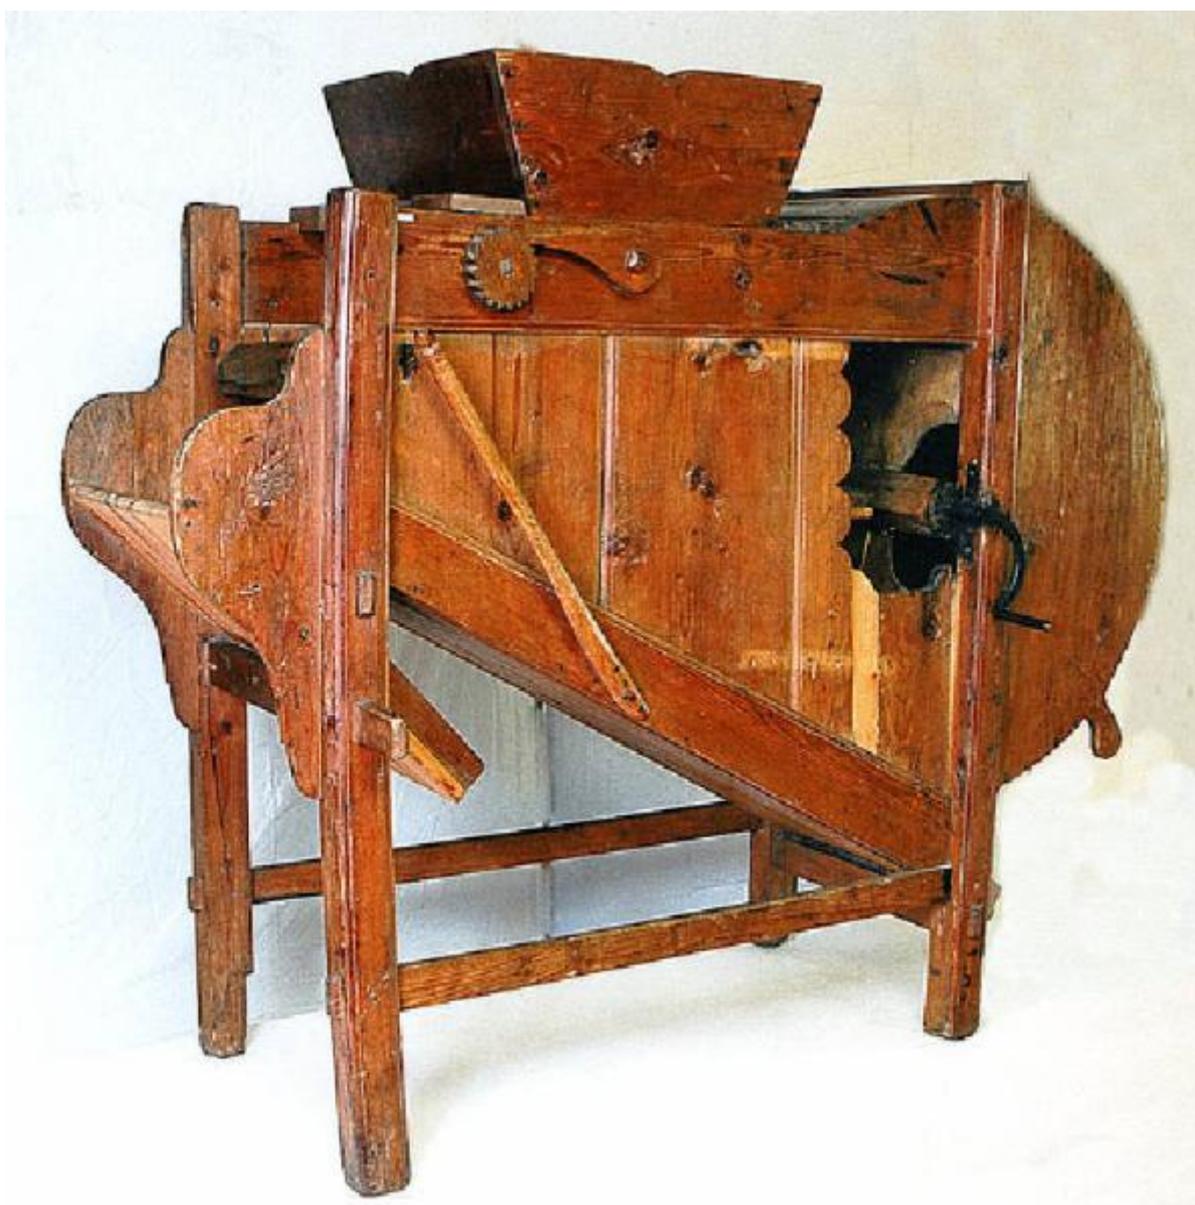
Struttura in legno con una ruota interna a quattro pale, comandata da una manovella esterna in ferro, fissata all'asse di rotazione della ruota. Sulla parte superiore del ventilabrio meccanico c'è una apertura ad imbuto, dove veniva messo il grano da pulire e, lateralmente, in alto, un setaccio.

Macchina per mondare mediante il "vento" provocato dal movimento di una ruota a quattro pale comandata da una manovella esterna, fissata all'asse di rotazione. Il grano veniva convogliato verso la parte inferiore di un vaglio-tremoggia sul quale veniva fatto scivolare e diviso dalla pula.

Funzione: Pulitura del grano mediante ventilazione.

Indicazioni specifiche: Attacchi xilofagi.
