Pompa a mano

Codice scheda: 6w010-00020

Denominazione: Museo della Fondazione Francioli Nuvolari

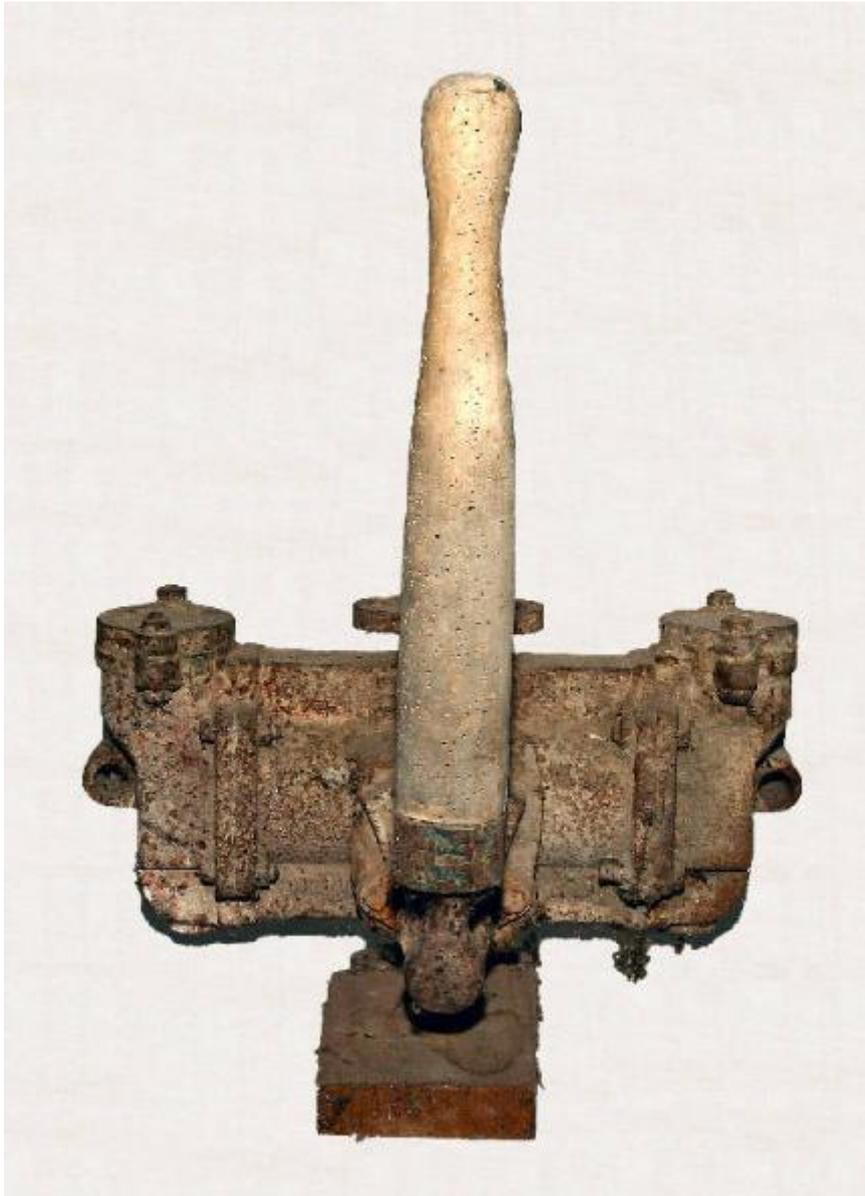
Corpo cilindrico in ghisa con l'ugello inferiore da collegare alla canna immersa nel pozzo e l'ugello superiore da collegare alla bocca della tromba di fuoriuscita dell'acqua. Due occhielli laterali per il fissaggio a parete del congegno e un tozzo manico in legno, tornito a forma di birillo, da azionare manualmente per ottenere il pompaggio.

La pompa veniva messa in funzione afferrando, con una sola o con entrambe le mani, il manico che fungeva da leva e azionandolo, a forza di braccia, in avanti e indietro a stantuffo.

Incompleto non funzionante. Manca il tubo di pescaggio. Il manico in legno è tarlato. La parte in ghisa è coperta di incrostazioni
