Ruota in legno

ambito mantovano

Definizione: ruota in legno

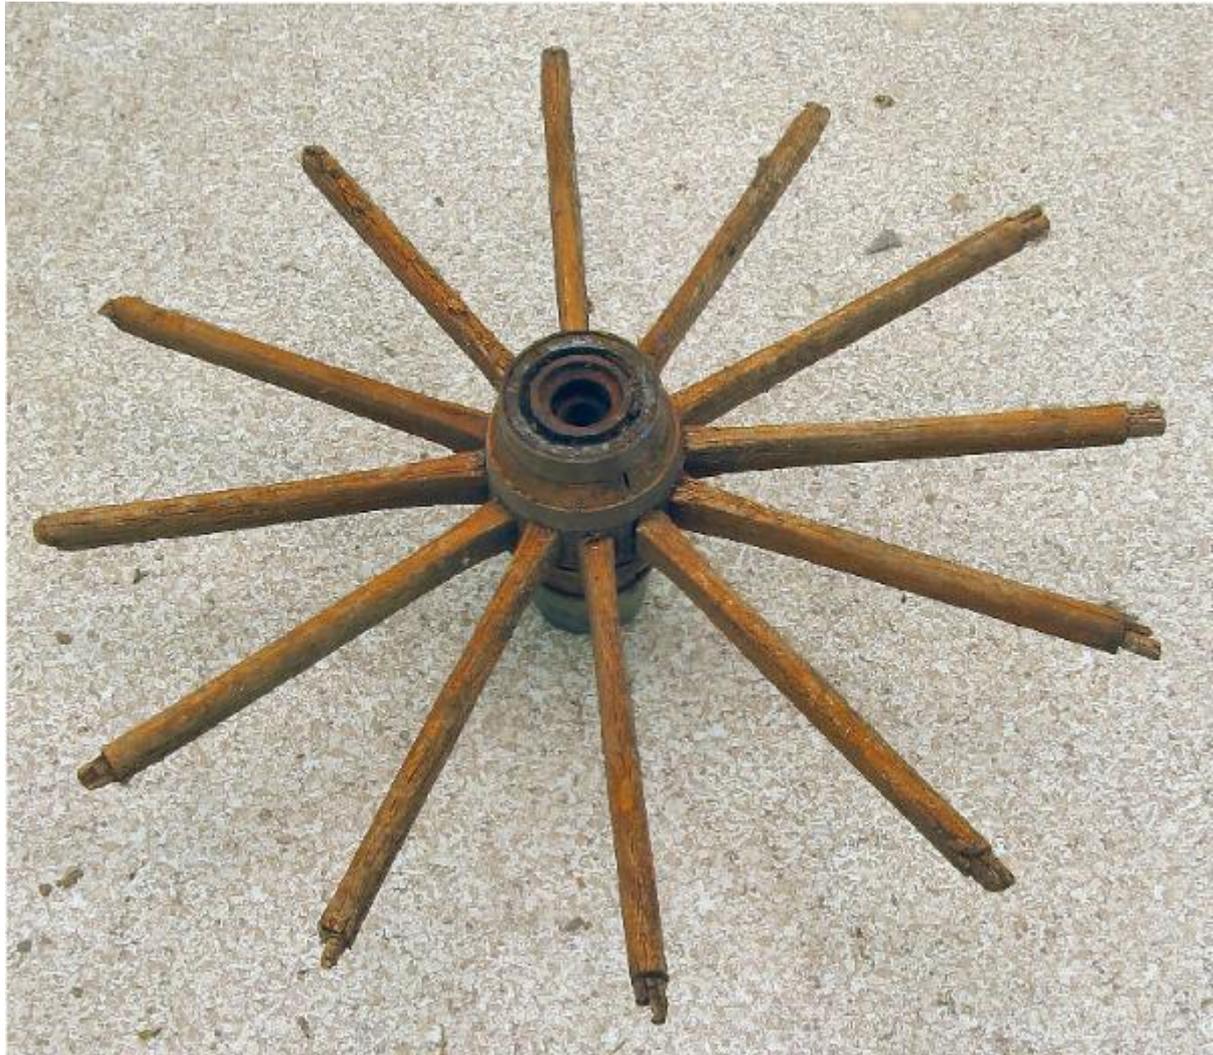
lavorazione a mano, sul banco da carraio, dei mozzi, dei raggi e dei quarti (archi del cerchio, ora mancanti) del paio di ruote. Il mozzo viene prima lavorato al tornio ed è poi rinforzato con cerchi in ferro; viene forato al centro con l'alesatrice per incastrarli dentro un cilindro in ferro (la bussola). I raggi vengono modellati a mano con il coltello a due manici, per essere poi infilati a raggera negli incassi del mozzo. A questo punto la ruota è già pronta per l'incastro ai raggi degli archi del cerchio, che però qui mancano.

ciò che resta di un paio di ruote in legno, con rinforzi in ferro, già in dotazione del calesse di casa Francioli. Restano visibili, e perfettamente leggibili, solo i mozzi e i raggi (tutti e 12 in una ruota e 12-1 nell'altra) che vi si innestano a raggera. Il resto è andato perduto.

Frammentario, ma leggibile. Ad una delle due ruote del paio manca un raggio e ad entrambe mancano i cerchi.
