Tenaglia

media Valle Camonica

Definizione: tenaglia

Museo Etnografico del Ferro, delle Arti e Tradizioni Popolari. Fucina Museo di Bienno

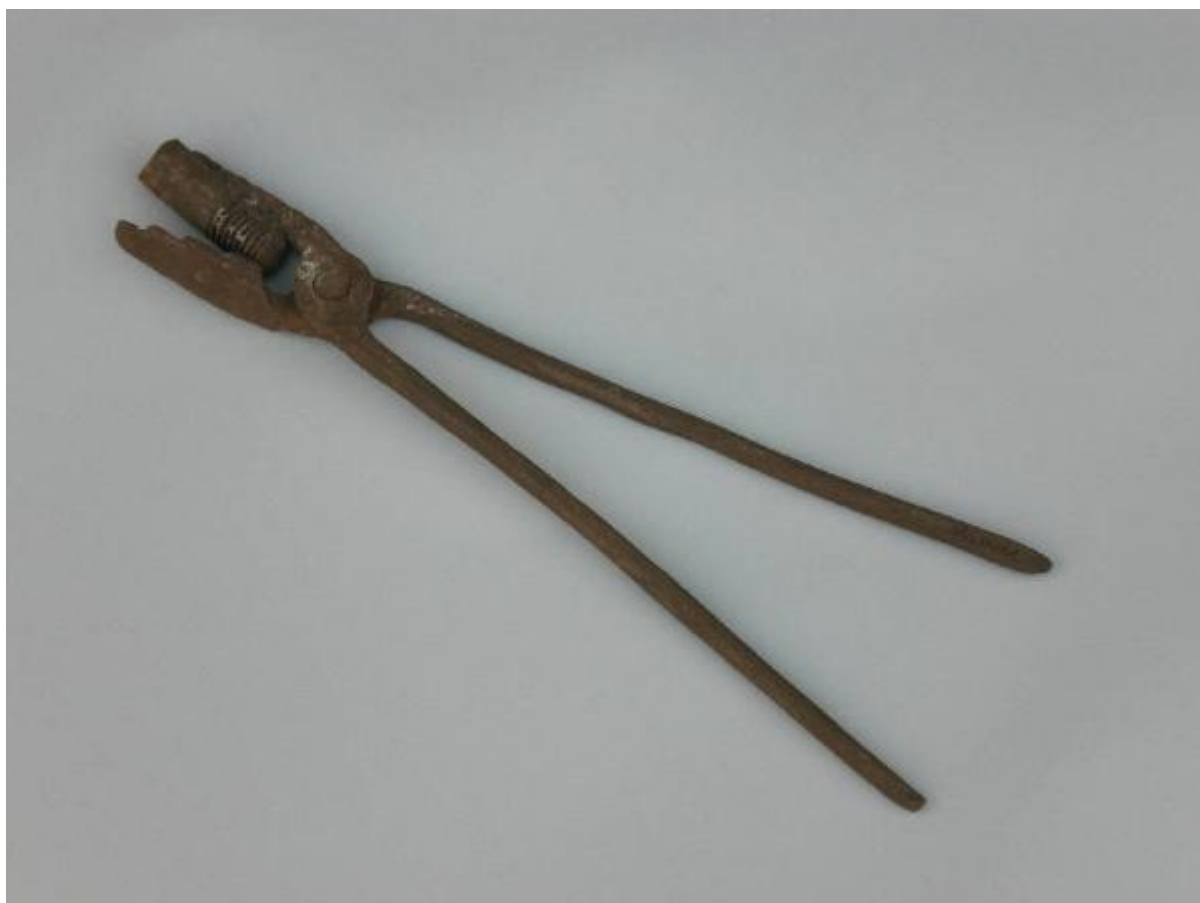
L'oggetto è stato realizzato da un pezzo di acciaio, riscaldato nella forgia, battuto al maglio, forgiato all'incudine e infine temprato

Lunghezza: 42.3

Specifiche: larghezza massima manici aperti cm. 39.5

larghezza massima ganasce aperte cm. 11.5

L'oggetto è formato da due manici assottigliati a sezione circolare, fissati ad un perno mobile costituito da un chiodo, terminanti con due ganasce: una a sezione rettangolare, l'altra di forma piramidale alla quale è stato saldato un pezzo dalla forma cilindrica con lavorazione a vite

Funzione: Afferrare e stringere pezzi di ferro da estrarre dalla forgia, lavorare al maglio e sull'incudine

Prima dell'uso, ogni tenaglia veniva scaldata nella forgia per evitare rotture causate da shock termico. Il secondo

(brasci) stringeva i manici della tenaglia con entrambe le mani, estraeva il pezzo di ferro da forgiare riscaldato nella fucina e lo porgeva al maestro ferraio (màister), che a sua volta lo afferrava con un'apposita tenaglia con cui lo manovrava sotto i colpi del maglio

Indicazioni specifiche: Integro funzionante. Ruggine diffusa
