Morsa

produzione seriale

Definizione: morsa

Definizione della categoria specifica: meccanica

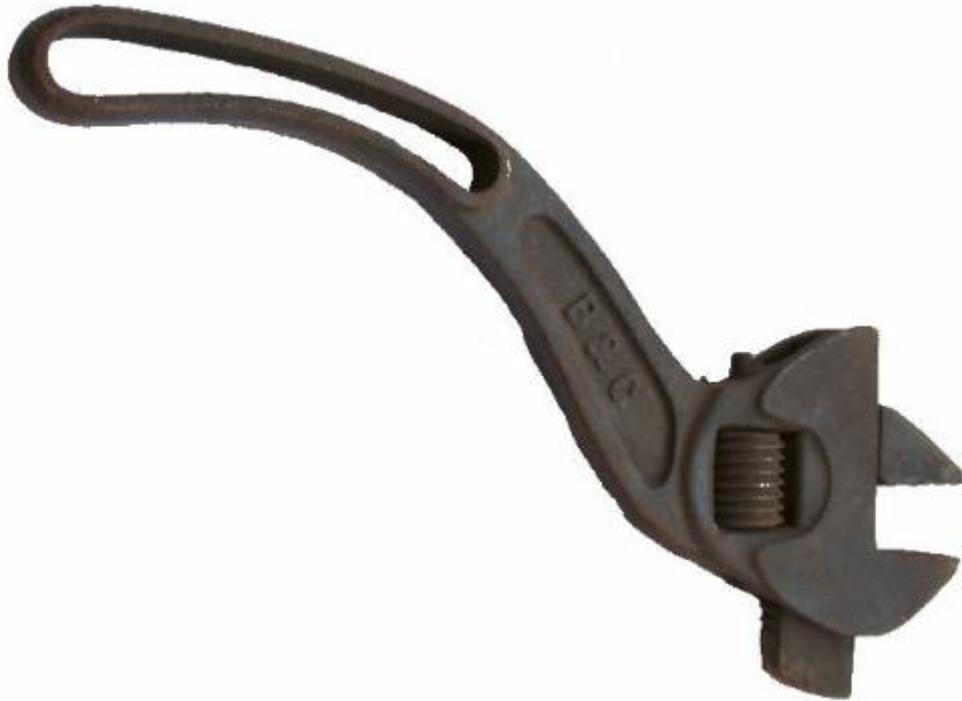
Il ferro è stato scaldato nella forgia e stampato; successivamente è stato assemblato

L'oggetto è formato da una lunga barra appiattita con sezione rettangolare ed andamento ricurvo, la cui estremità presenta un appoggio. Accanto all'estremità è inserito un cilindro filettato verticale che aziona una morsa mobile verticale di forma speculare all'appoggio principale

Una volta trovata la giusta posizione degli elementi da assemblare, la parte mobile dell'oggetto veniva stretta attorno ad essi ruotando il cilindro filettato

Indicazioni specifiche: Integro funzionante. Ossidazione leggera
