Macchina trita gelso

ambito comasco

Definizione: macchina trita gelso

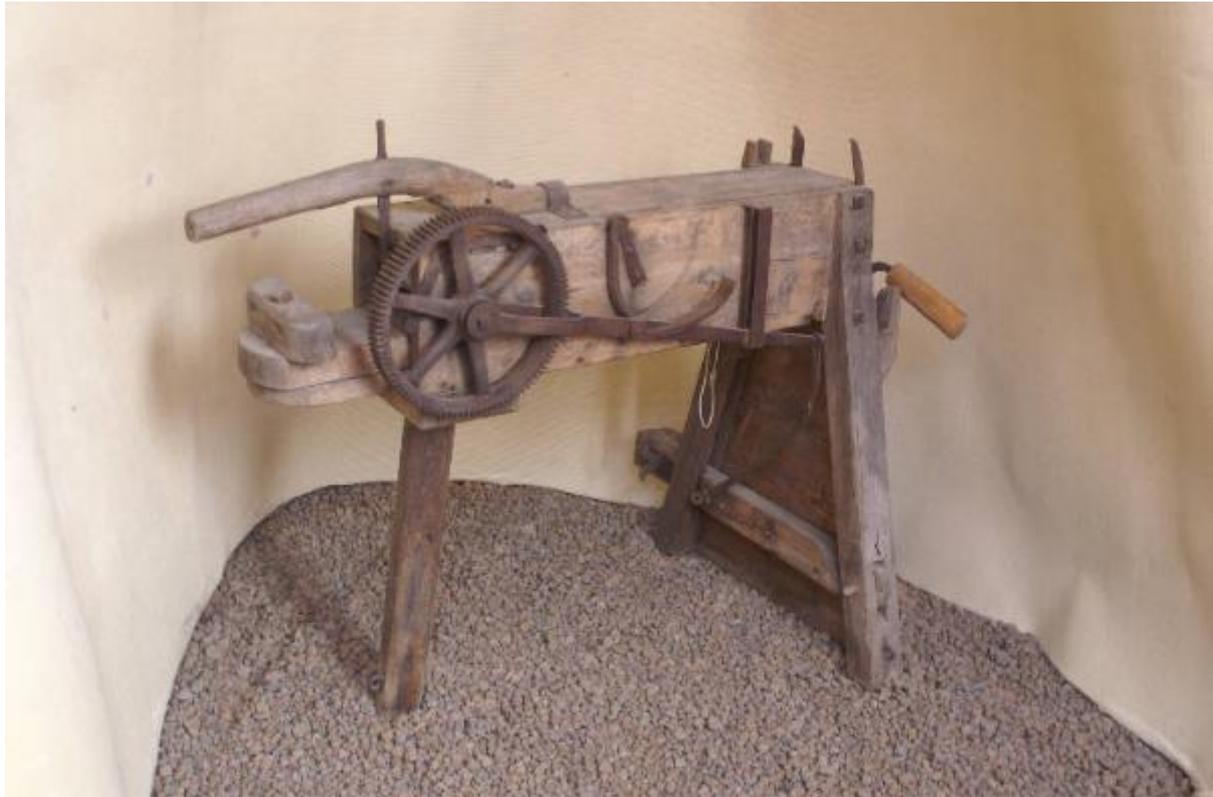
lavorazione del legno per ottenere una cassa di forma rettangolare sostenuta da due gambe da un lato e una, centrale, dall'altro e forgiatura del ferro.

macchinario in legno costituito da una sorta di cassa di forma rettangolare sostenuta su un lato da due gambe, e sull'altro da una sola, centrale. Vicino all'estremità di un lato è fissata una ruota dentata in ferro collegata ad una lunga manopola.

Funzione: tritare il gelso

Modalità d'uso: vi si inseriva il gelso da sminuzzare
