Seghetto

ambito comasco

Definizione: seghetto regolabile

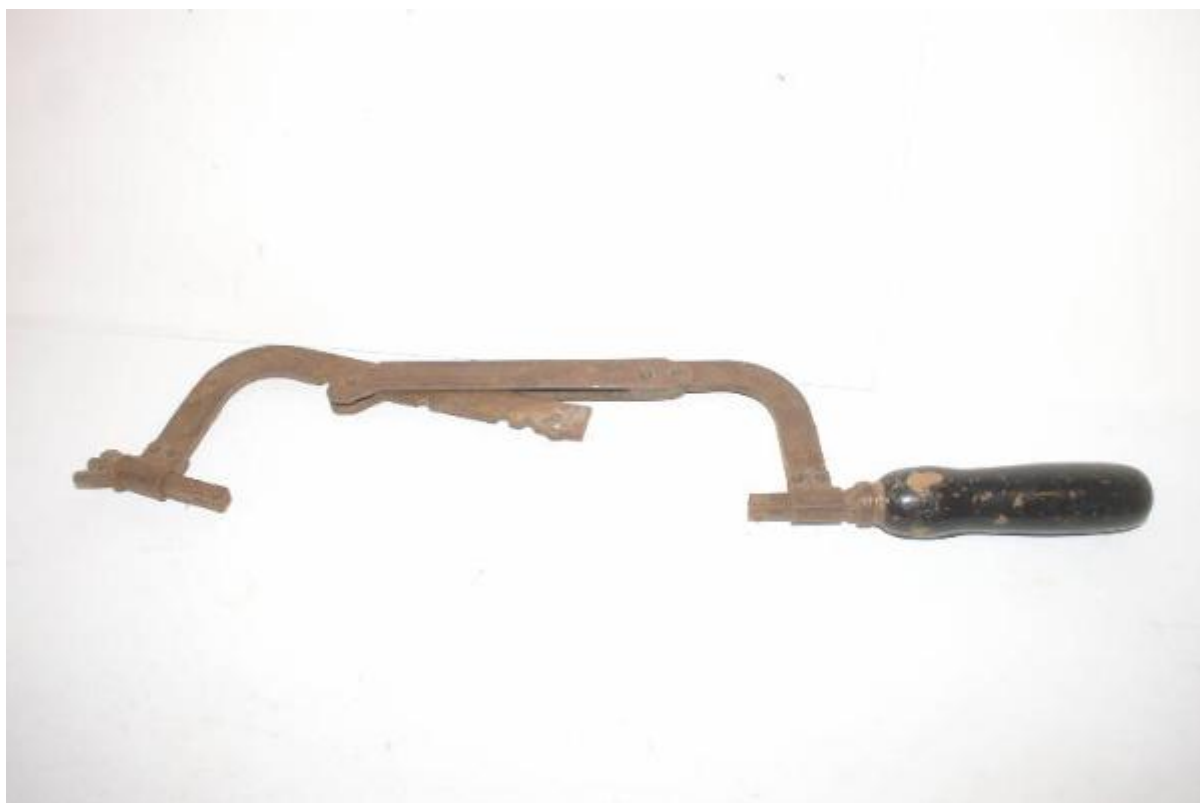
strumento costituito da un telaio metallico a forma di "U" raccordato alle due estremità da una lama seghettata (mancante). Il telaio è costituito da due segmenti separati e risulata quindi regolabile, inoltre è fornito di un manico in legno a sezione circolare. I segmenti della lama sono fissati al telaio mediante un chiodo ripiegato in prossimità del manico e una vite con dado a galletto nella parte opposta.

Regolato il telaio in funzione della lunghezza del pezzo da tagliare, veniva impugnato con una mano dalla parte del

manico in legno viene appoggiato con la lama sul pezzo da segare e trascinato ripetutamente avanti e indietro fino a produrre un taglio. Il taglio può essere parziale, produzione di fenditure o dentellature, o totale, il pezzo viene diviso in due parti. Essendo soggetta ad usura la lama è intercambiabile.
