Carrucola

ambito comasco

Definizione: carrucola

Denominazione: Fornace Galli

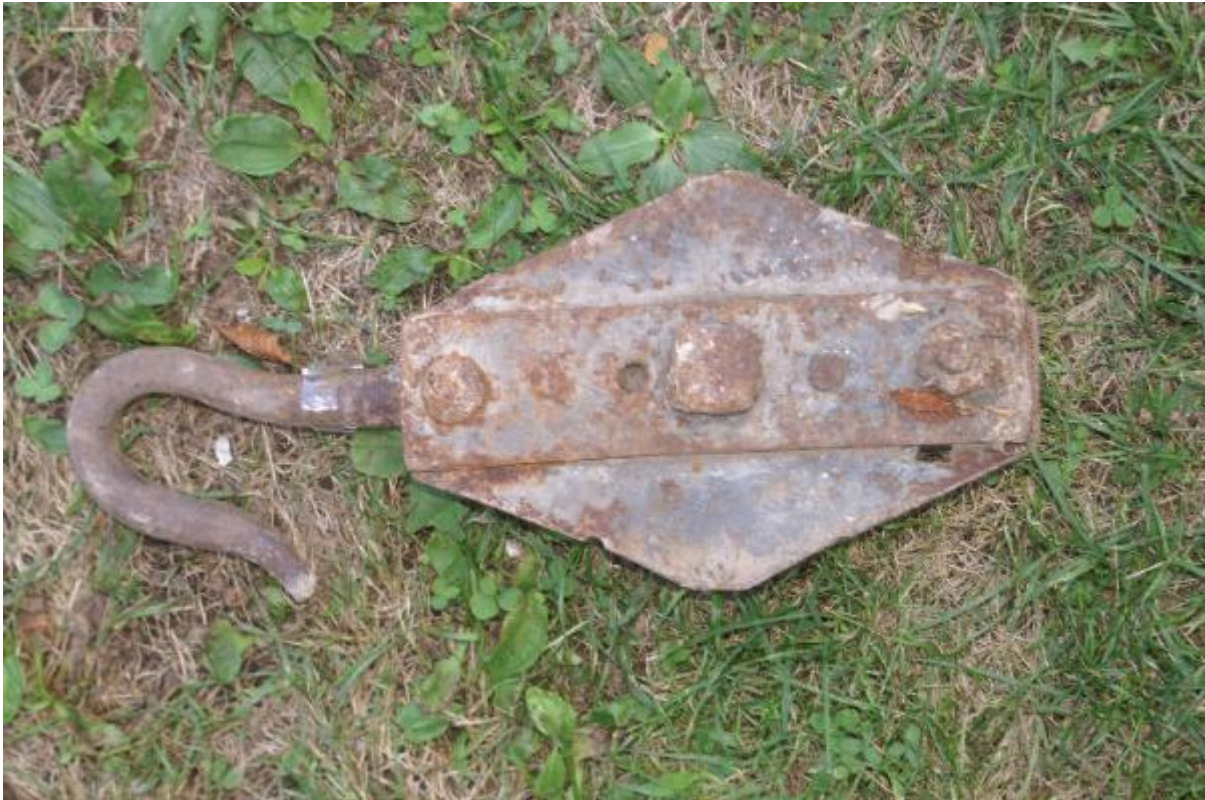
Oggetto costituito da una staffa, composta da una piastra metallica in cui è fissata una carrucola, costituita da una parte romboidale, bloccata con un perno ribattuto su due lati, che permette la rotazione della carrucola stessa, recante alla periferia una scanalatura o gola entro cui scorre un organo flessibile di trazione. Nella parte della staffa, opposta alla carrucola, è inserito un gancio.

Funzione: scorrimento di una corda o fune per il trasporto e il sollevamento di pesi diversi

Modalità d'uso: nella gola di guida scorreva la corda o fune

Modalità di fabbricazione/esecuzione: lavorazione e assemblaggio di diverse componenti in ferro

Materia: ferro

Tecnica: battitura, forgiatura, assemblaggio

Larghezza: 11

Lunghezza: 30

Stato di conservazione: buono

Indicazioni specifiche: integro e funzionante
