# Zangola meccanica

Alfa Laval

Definizione: zangola meccanica

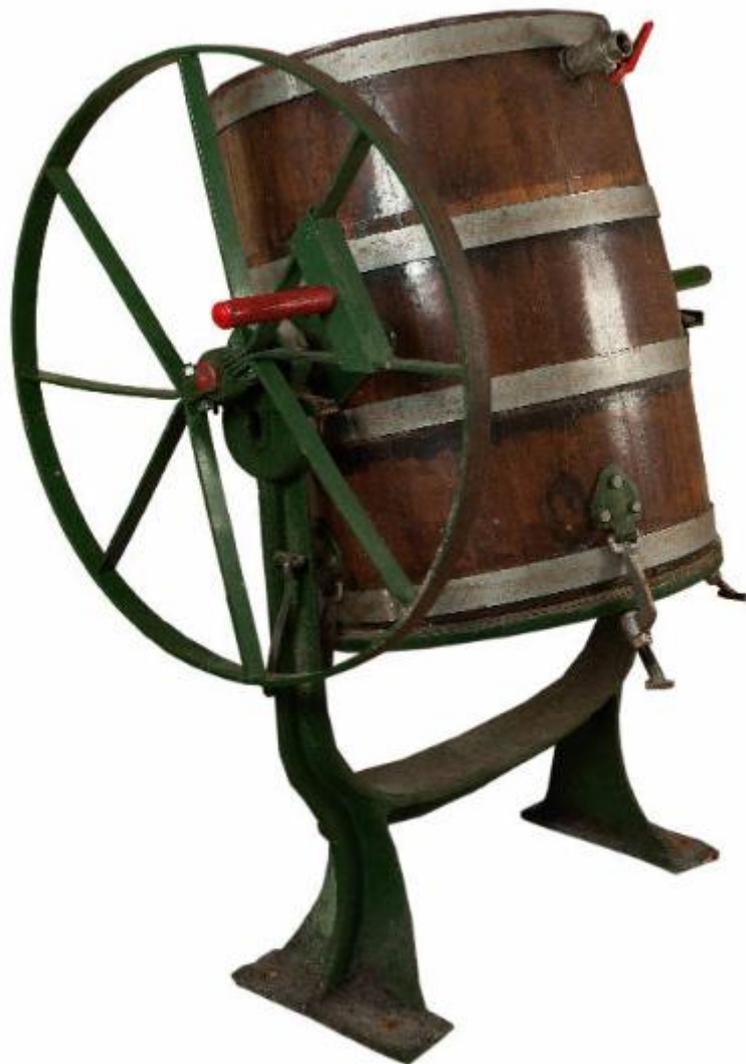
Zangola meccanica mobile a forma di tamburo, costituita da una botte in legno che gira intorno al suo asse trasversale, con un'ampia ruota laterale a raggi che gira intorno ad un'asse orizzontale, completa di due piedistalli e di una manopola. Le parti metalliche sono verniciate.

Modalità d'uso: lo sbattimento della panna avviene impugnando la manovella e facendo girare la ruota collegata alla botte

Altezza: 120

Diametro: 54

Stato di conservazione: buono

Indicazioni specifiche: integro e funzionante
