Menula

ambito comasco

Definizione: menula

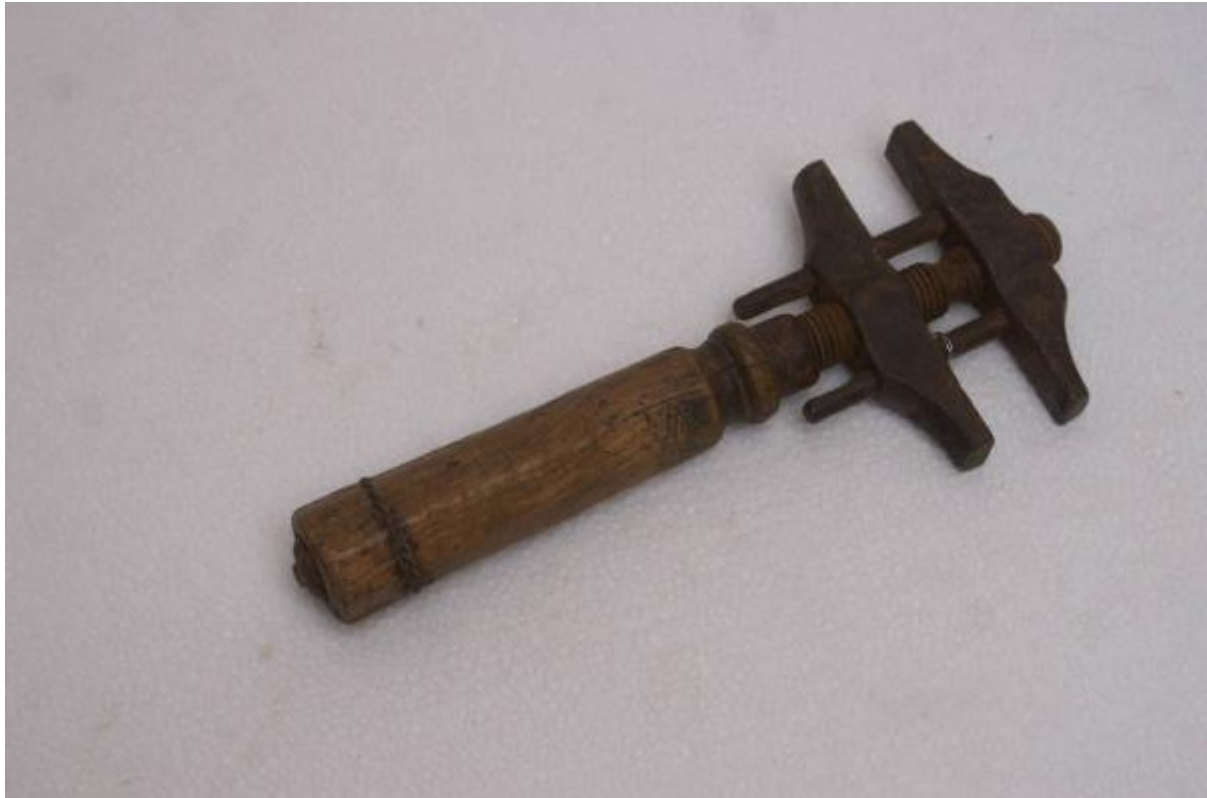
utensile formato da un manico di legno rinforzato da una ghiera circolare in ferro nel quale si inserisce una vite continua terminante alla sommità con una doppia ganasca fissa sulla quale si avvita una doppia ganasca mobile tenuta in asse con la precedente mediante due tondini paralleli che, fissati nelle ganasce superiori, scorrono in fori praticati in quella inferiore

Funzione: serrare dadi e bulloni

Modalità d'uso: la vite continua consente di regolare le ganasce in base alla misura del dado da serrare

Materia: ferro

Tecnica: fusione a stampo/filettatura

Materia: legno

Tecnica: tornitura

Lunghezza: 27
