Orologio da campanile

Cunico, Agostino (orologiaio)

Codice scheda: 7s040-00209

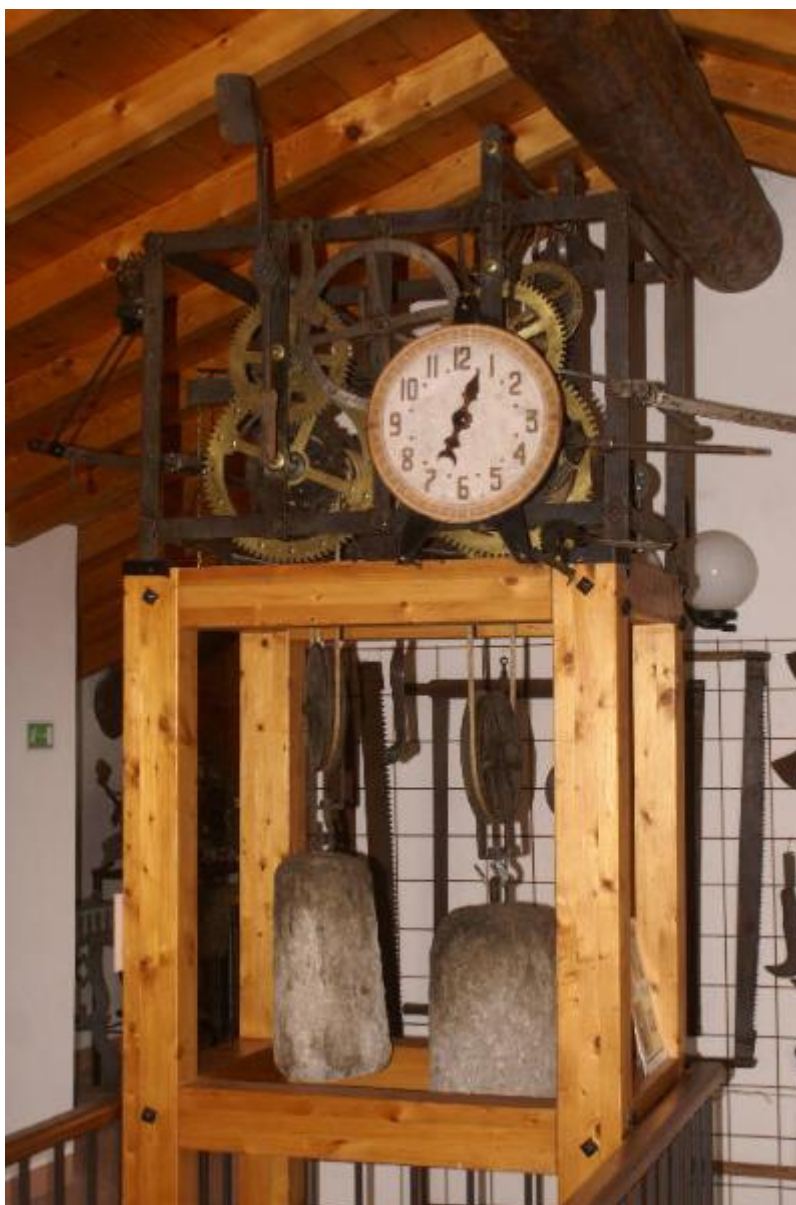
strumento di grandi dimensioni atto a dare la misura del tempo in ore, costituito da un meccanismo automatico a ingranaggio attivato da due contrappesi in pietra e completo di una riproduzione a stampa dell'antico quadrante con una sola lancetta

orologio attivato da due blocchi di pietra che muovono gli ingranaggi sfruttando l'energia prodotta dalla forza di gravità
