Scannello

ambito Siciliano, bottega falegname

Definizione: Scannello

Denominazione: Al scanèl dal car

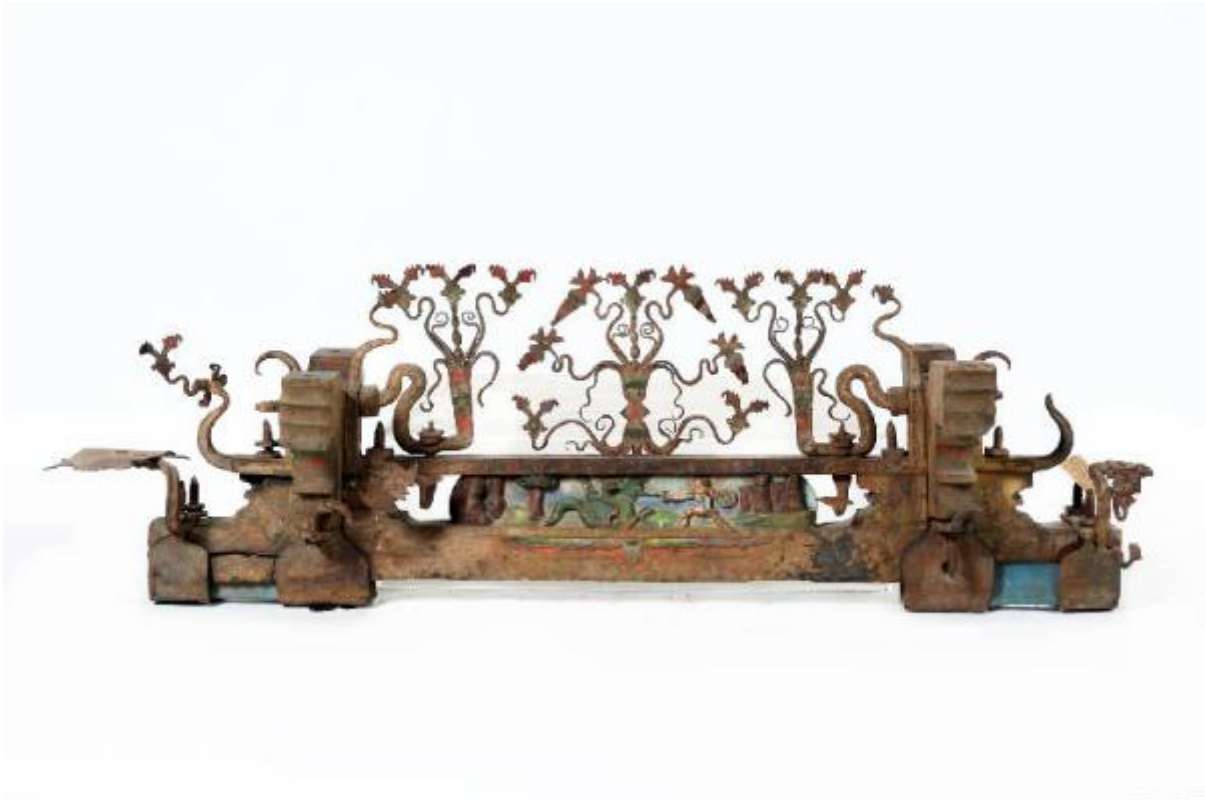
Scannello facente parte di un carro agricolo di probabile produzione siciliana. L'elemento ligneo è ricavato da una panca avente sezione di rettangolo, sulla quale si innestano elementi decorativi in ferro battuto. La parte lignea conserva tracce di policromia (verde, bianco, rosso). Le decorazioni in ferro battuto presentano motivi vegetali stilizzati (uno centrale e due laterali) a riccioli e foglie dai bordi crestati. Nella parte alta sono stati inseriti due elementi in ferro. La decorazione presenta l'immagine di due Grifoni coronati e affrontati, che sorreggono tra le zampe anteriori un bullone in ferro. Le altre zampe posano su racemi vegetali, le code terminano in una decorazione a forma di foglie.

Lo scannello è una traversa costituita da una spessa e larga asse di legno. Posto verticalmente sulla sala delle ruote, si incastra nella forcella dell'avantreno del carrello posteriore.

Fenditura nella parte lignea in basso a destra. Perdita di due decorazioni in ferro batto sul lato sinistro.

unito all'altro esclusivamente mediante incastro senza l'uso di collanti. Alcune sezioni erano poi bloccate da puntoni in ferro terminanti con filettatura sulla quale una madrevite a galletto serviva a porre in tensione l'insieme, stringendo fra loro le parti lignee fino a renderle solidali, altre invece erano legate mediante fasciature di ferro collocate a pressione o inchiodate. Il legname utilizzato era scelto in base alle caratteristiche di flessibilità e robustezza necessarie per assolvere ai compiti destinati alle varie parti: il piano di carico non presentava particolari problemi e le assi potevano essere di legno dolce come il larice, ma le singole sezioni delle ruote erano eseguite con differenti legnami - noce, olmo, robinia - per ottenere il massimo della sicurezza.

Lo scannello è una parte costituente la struttura del carro agricolo posta verticalmente sulla sala delle ruote, si incastra nella forcella dell'avantreno del carrello posteriore.
