## Rampone

Definizione: rampone

Tipologia specifica: ferramenta

Denominazione: Municipio di Cavenago d'Adda - complesso

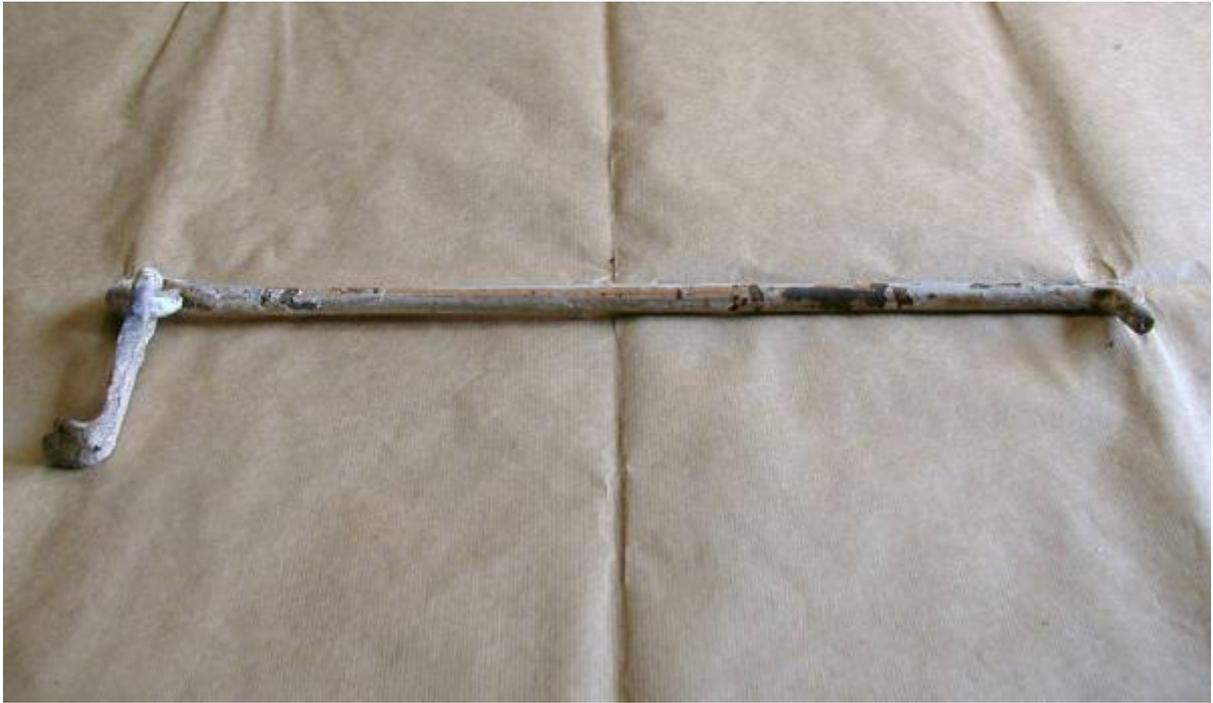
Elemento di ferro composto da due parti, snodate mediante due occhioli affrontati, ricavate da una sbarra di ferro, delle quali la più corta (zanca) munita d'un ripiegamento battuto va murata, e l'altra più lunga (rampone) ha all'estremità una ripiegatura ad angolo retto che serve per essere infilata in occhio

Funzione: Bloccare in posizione di chiusura uno dei due elementi d'un uscio a due battenti

La zanca corta era murata nella spalla della porta dietro l'imposta da bloccare, lasciando penzolare il rampono che non occupava spazio quando era aperto. Quando si voleva bloccare l'imposta chiusa, il rampono snodato era sollevato sino ad infilare il codolo piegato esistente alla sua estremità nell'apposito occhio fissato sul retro della stessa

Modalità di fabbricazione/esecuzione: Forgiatura di tondini di ferro

Stato di conservazione: buono

Indicazioni specifiche: Integro funzionante
