Imbottigliatrice

Codice scheda: LO610-00616

Definizione: imbottigliatrice

Denominazione: Municipio di Cavenago d'Adda - complesso

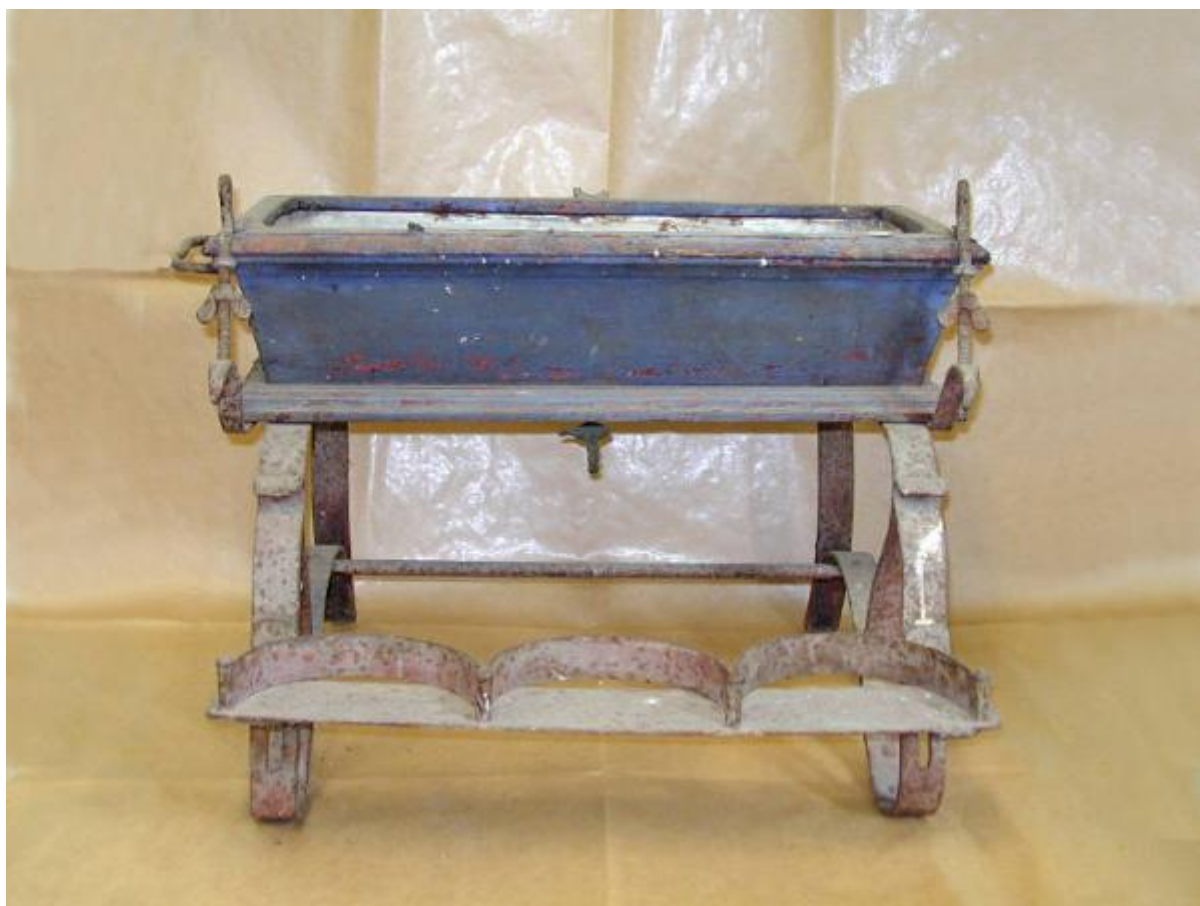
Macchina costituita da un cavalletto di ferro battuto, che ha uno scalino anteriore per l'appoggio delle bottiglie da riempire, sul quale è fissato un contenitore di legno rivestito all'interno di lamiera zincata e provvisto sotto d'un piccolo rubinetto d'ottone per lo svuotamento della vasca. Mancano i rubinetti con i quali, pescando dalla vasca, venivano riempite le bottiglie

Si posavano le bottiglie vuote sul piedestallo apposito con inserite le rispettive cannule di riempimento, avvenuto il quale un galleggiante bloccava il flusso del liquido

Stato di conservazione: discreto

Indicazioni specifiche: Incompleto Integro non funzionante
