# Ingranaggio

ambito bresciano, bottega di tornitore (#tornidÃ¹r#)

Definizione: ingranaggio

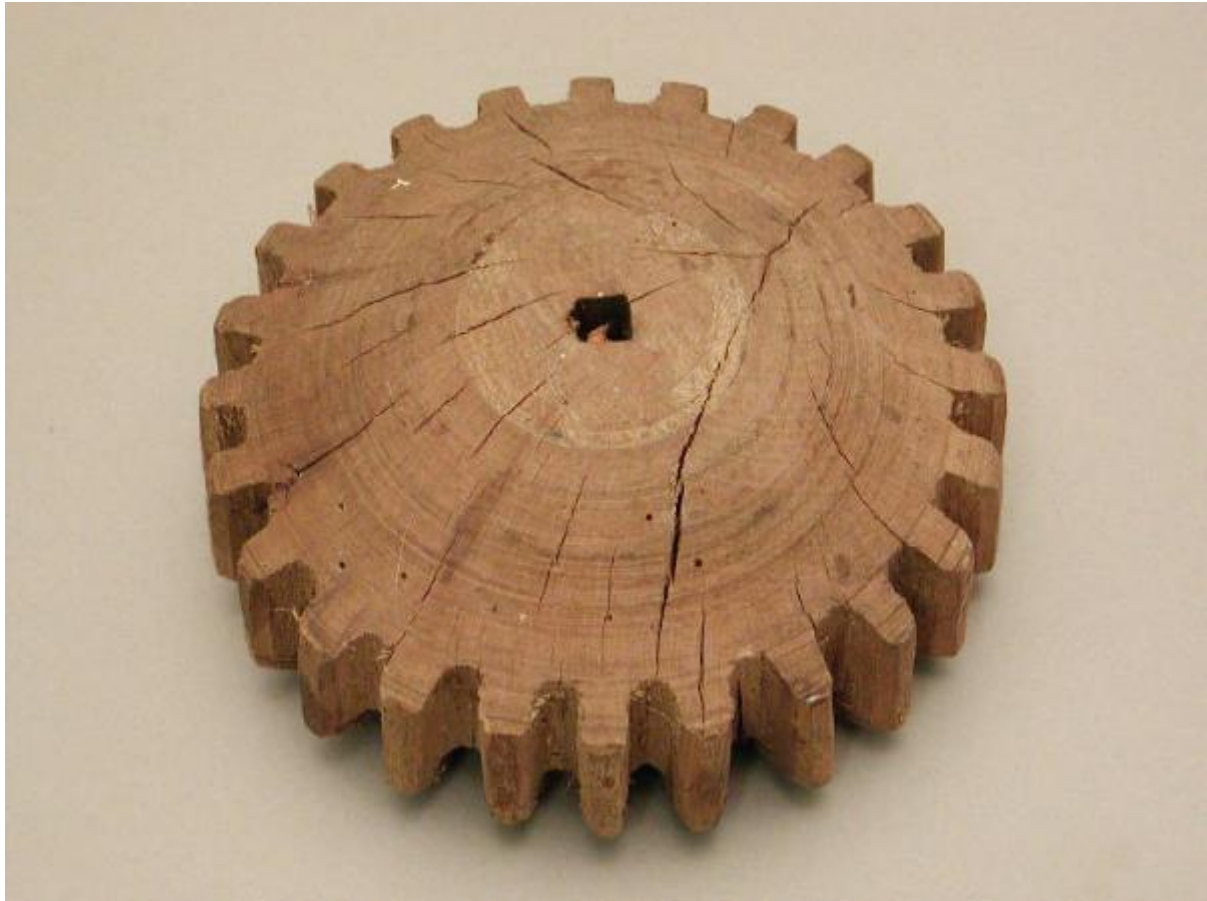
La ruota tornita è di forma troncoconica, dotata lungo la sponda di denti tra loro paralleli e al centro di un foro a sezione quadrata

Funzione: Ingranare con un'altra ruota dentata per la trasmissione di un movimento

Al centro, la ruota era trapassata da un albero cilindrico orizzontale che trasmetteva il movimento, mentre i denti si intersecavano entro quelli di una seconda ruota, posta perpendicolarmente rispetto alla prima e collegata ad un secondo albero verticale

Indicazioni specifiche: Integro funzionante. Fori da tarlo, fenditure del legno
