Ingranaggio

ambito bresciano, bottega di tornitore (#tornidÃ¹r#)

Codice scheda: XO020-01384

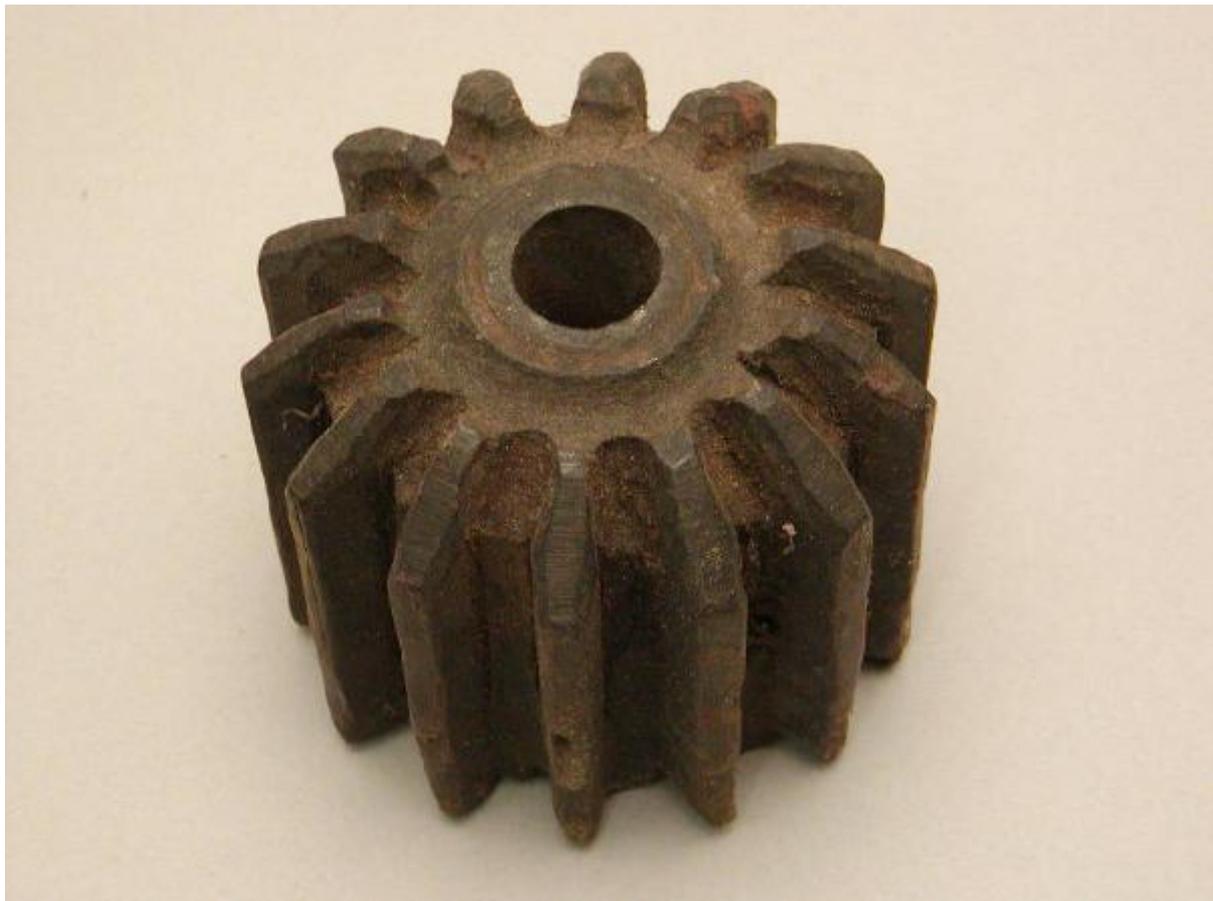
La ruota tornita è di forma troncoconica, dotata lungo la sponda di denti tra loro paralleli e al centro di un foro a sezione circolare

Al centro, la ruota era trapassata da un albero cilindrico orizzontale che trasmetteva il movimento, mentre i denti si intersecavano entro quelli di una seconda ruota, posta perpendicolarmente rispetto alla prima e collegata ad un secondo albero verticale

C. Simoni (1989, pp. 20-21) scrive che la tradizione attribuisce all'ingegnere romano Vitruvio l'invenzione della ruota idraulica verticale applicata ai mulini. Per il suo utilizzo era necessario trasformare il piano del movimento: l'albero che ruotava orizzontalmente doveva metterne in moto un altro verticale e soltanto l'uso di ingranaggi permise di fare fronte a questa esigenza. Gli ingranaggi consentirono di ottenere una maggiore produttività grazie al maggior numero di giri impresso dai denti.

Funzione: Ingranare con un'altra ruota dentata per la trasmissione di un movimento
