## Bancale di trattura

Definizione: bancale di trattura

Denominazione: Museo del Lino

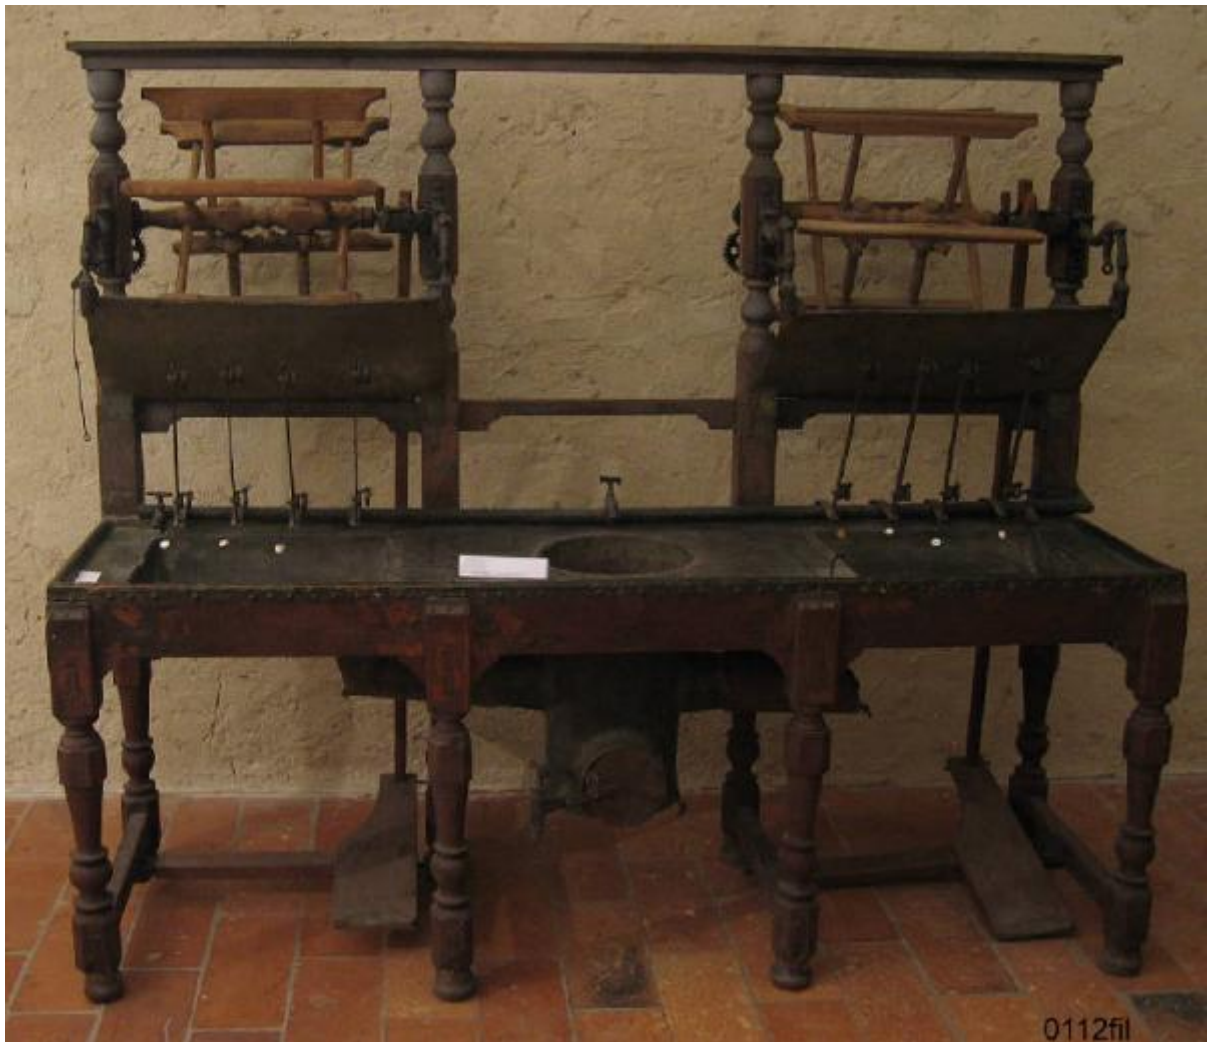
Oggetto formato da un banco, poggiante su otto gambe tornite, a sezione rettangolare, su cui poggiano due bacinelle in metallo stagnato e in cui, al centro, è inserita una stufa a legna atta al riscaldamento dell'acqua per la trattura dei bozzoli. Al lato maggiore interno di ciascuna bacinella sono assicurati quattro occhielli in ceramica, attraverso i quali passavano quattro bave seriche. Sopra ambe le bacinelle, appoggiate ad una spalliera a portanti torniti, è collocato un aspo funzionante a pedale per l'avvolgimento della matassa di seta.

La forza impressa dall'operatrice sul pedale veniva trasmessa all'aspo per mezzo di una biella, facendolo girare in modo da permettere l'avvolgimento del filo. La macchina è provvista di un "fermo" che impediva all'aspo di girare all'indietro, cosa che avrebbe provocato l'allentamento del filo avvolto.

Le parti lignee che formano il banco e gli aspi sono state ottenute mediante il taglio, la squadratura, la sagomatura e la piallatura del legno. Le gambe d'appoggio del banco e i portanti della spalliera sono stati lavorati al tornio. Il banco è stato unito alle gambe d'appoggio mediante incastro. Il mobile è stato infine dipinto.

I bozzoli venivano messi a macerare nelle due bacinelle in cui era contenuta acqua calda tra i 70° e i 90°C. L'acqua calda consentiva di sciogliere la sericina, ovvero il collante naturale che tiene coeso il filo di bava del bozzolo, e di svolgere la bava serica. Sfregando i bozzoli con uno spazzolino si trovava il capofilo, l'inizio della bava che forma il bozzolo. Ogni capofilo veniva inserito in un occhiello, al fine di torcere il filo e avvolgerlo sui raggi dell'aspo, mosso a pedale.
