## Vagli Sotto - Cava di marmo - Parete a tagli multipli

Identificazione: Vagli Sotto - Cava di marmo - Parete a tagli multipli

Titolo attribuito: Parete a tagli multipli della cava Monte Vagli

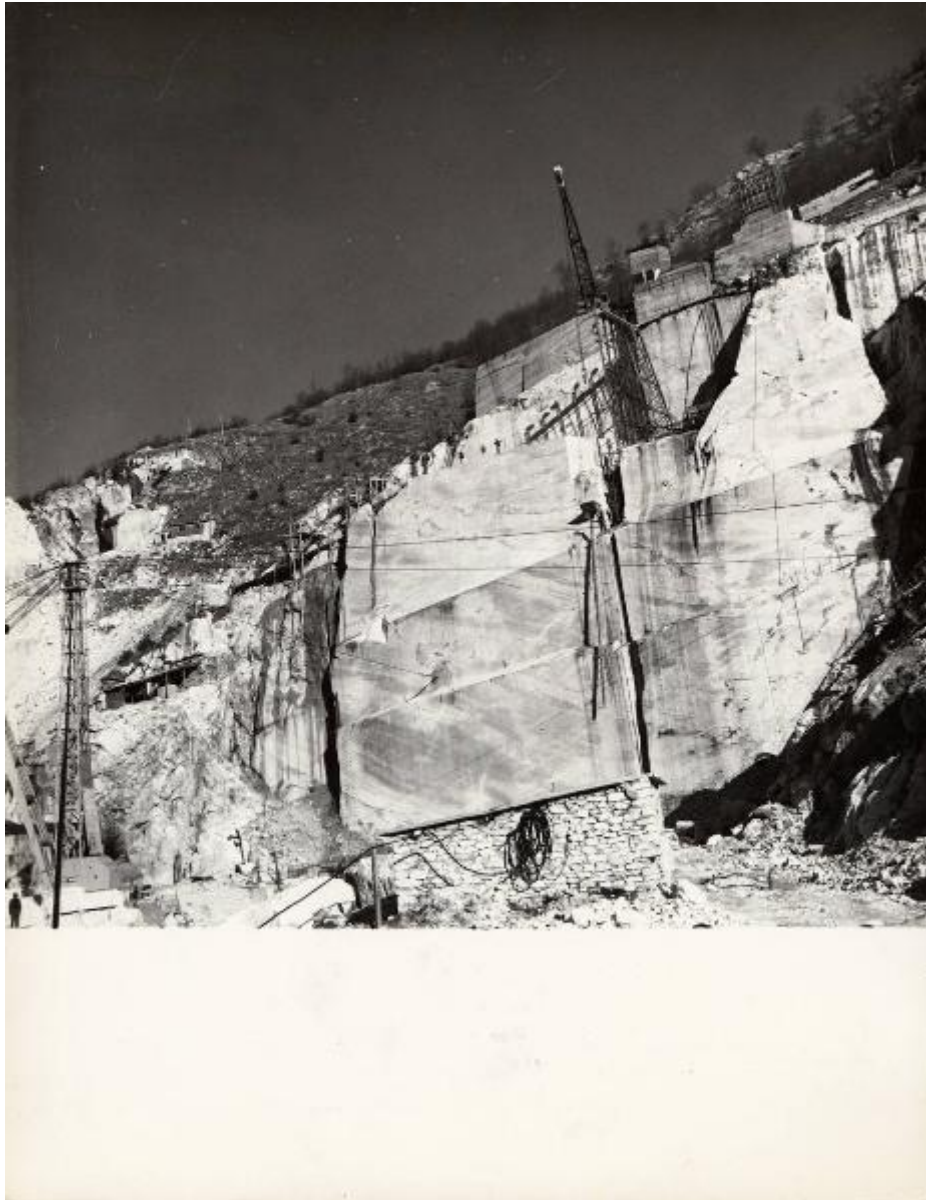
Vagli Sotto (Garfagnana). Bacino marmifero di Vagli: veduta di una parete a tagli multipli della cava Monte Vagli. In alto sono visibili la gru per il sollevamento dei blocchi di marmo, l'impianto a fili multipli per la sezionatura delle pareti e la centralina della miscela abrasiva da far scorrere sui fili per il taglio del marmo.

CAVA M. VAGLI - Vista prospettica cava a tagli multipli automotori e/ centralizzazione alimentazione miscela abrasiva./ Sollevamento blocchi a mezzo semovente cingolato da 30 tonn.
