Ruota

produzione italiana

Definizione: ruota

Funzione: Elemento rotabile di carro o affusto di cannone

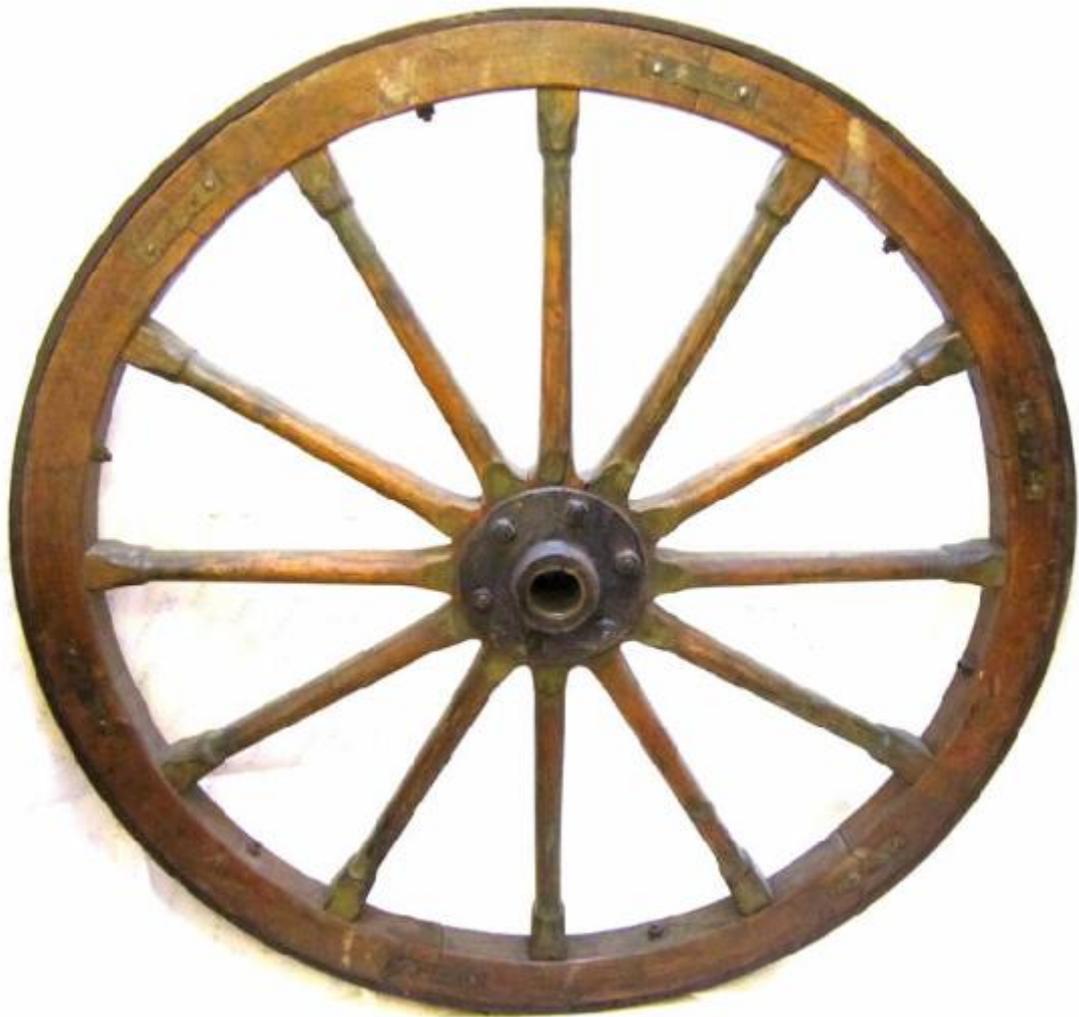
Materia: ferro

Materia: legno

Valore: 127

Modalità d'uso: Assemblate le ruote collegandole all'asse vi si fissava il carro o l'affusto da trainare.
